## A REGÖLY-SOMOLYI TEMPLOMROM ÉS 2025. ÉVI ÁLLAGMEGÓVÁSA

K. NÉMETH ANDRÁS<sup>1</sup> – RÁCZ MIKLÓS<sup>2</sup>

Magyar Régészet 14. évf. (2025) 3. szám, pp. 25–32.

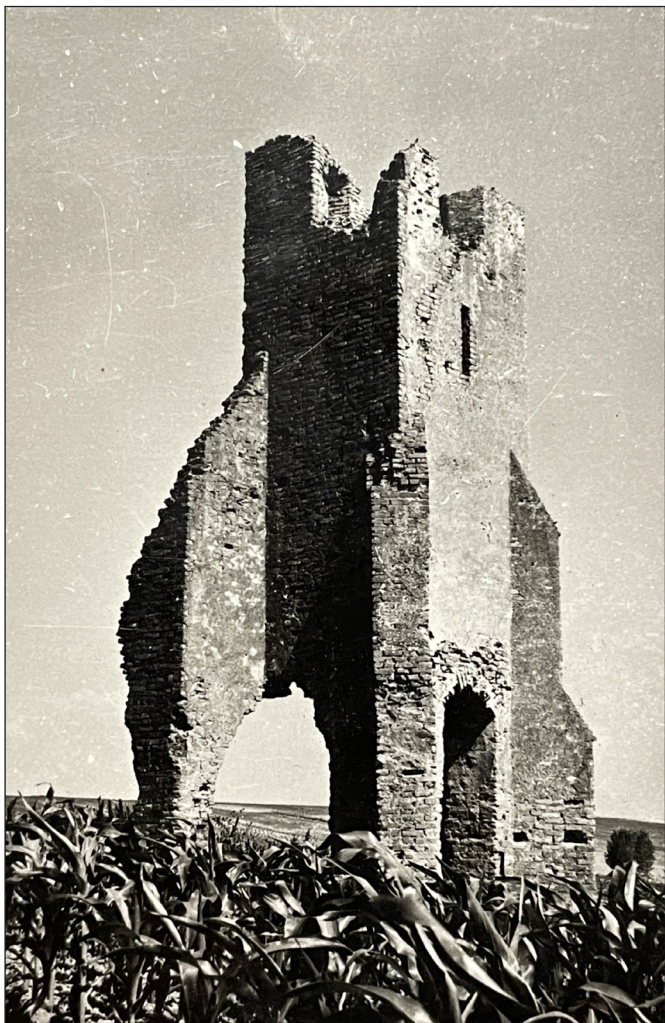
1. kép. A torony az 1963-as helyreállítás előtt  
(MÉM-MDK Fotótár 61472)

ban Mészáros Gyula, 1963-ban pedig Torma István járta be a templomrom körül húzódó faluhelyet, amely a két patakág között, kb. 200 méter hosszan és hasonló szélességben húzódik (lelőhely-azonosító: 22981). 1962-ben Papp István tamási esperes felhívta a veszélyeztetett épületre (1. kép) az Országos Műemlékfelügyelőség figyelmét (PAPP 2000, 168). A következő évben Mészáros Gyula a torony kiomlott északkeleti sarkában, a torony és a hajó találkozásánál feltárta a hiányzó falrész alapozását (MÉSZÁROS 1964), majd Nándori Klára tervei alapján az OMF végzett statikailag szükséges kiegészítéseket. A hiányos részeket – a falkoronát, a torony északkeleti sarkát és árkádjainak hiányzó íveit – téglával pótolták, amelyhez a középkortól eltérő, cementes habarcsot használtak (Műemlékvédelem 7:4 [1963] 251). A torony műemlék (törzsszáma: 4250).

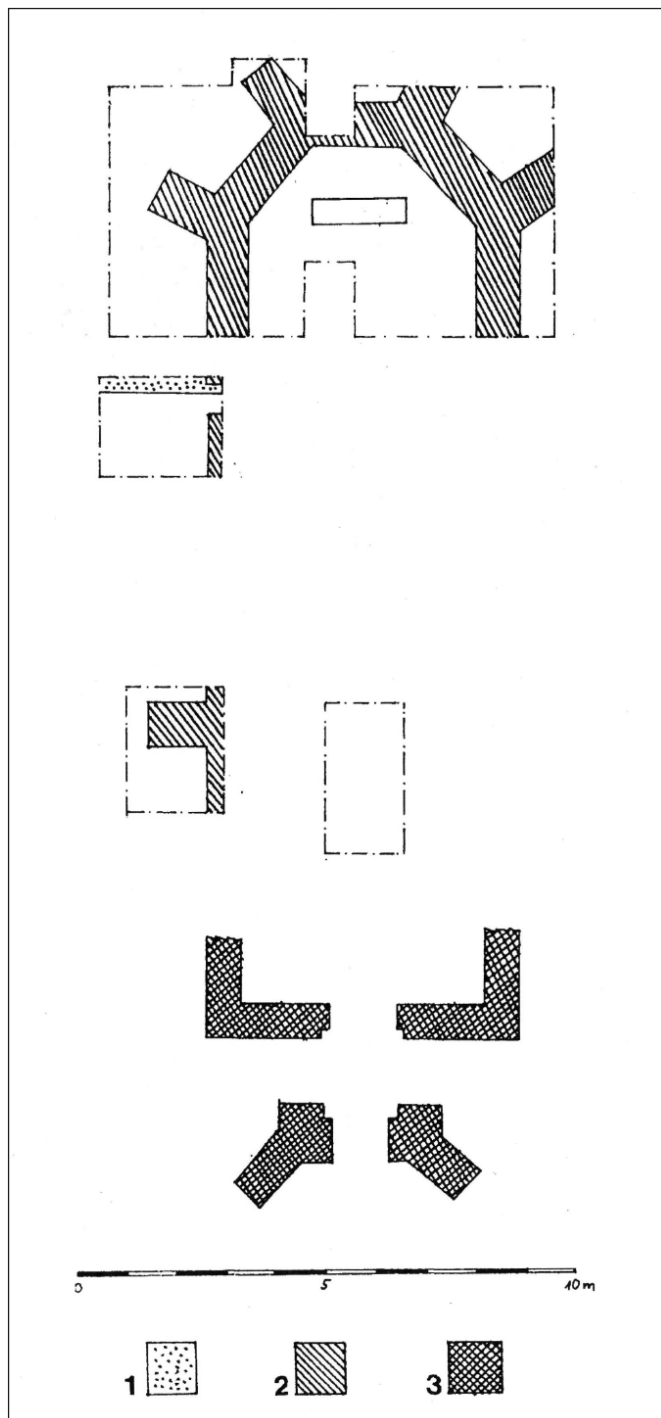
2. kép. Az álló rész és a feltárás összesítő alaprajza. 1, Kiszedett alapozási árok; 2, feltárt alap- és felmenő falak; 3, álló falak, 1999 (K. Németh 2000, 170. 2. kép)

ján a szentélyt padlótéglával burkolták, falát festett vakolat díszítette, ablakai részben üvegezettek voltak. Korábbi periódusnak nem mutatkozott nyoma, de a szentély zárófalába épített festett vakolatos téglák részleges pusztulás utáni javításra utalnak. A templom kiserkesztett belső hosszúsága 19,5 méter, a hajó – a toronyhoz csatlakozó falcsonkok alapján – 5,25 méter széles volt, az északi oldalhoz épített sekrestyéből csak a kiszedett keleti fal került elő (2. kép). A templom körüli temetőből 12 sírt tártak fel (K. NÉMETH 2000, 159–160; K. NÉMETH 2001).

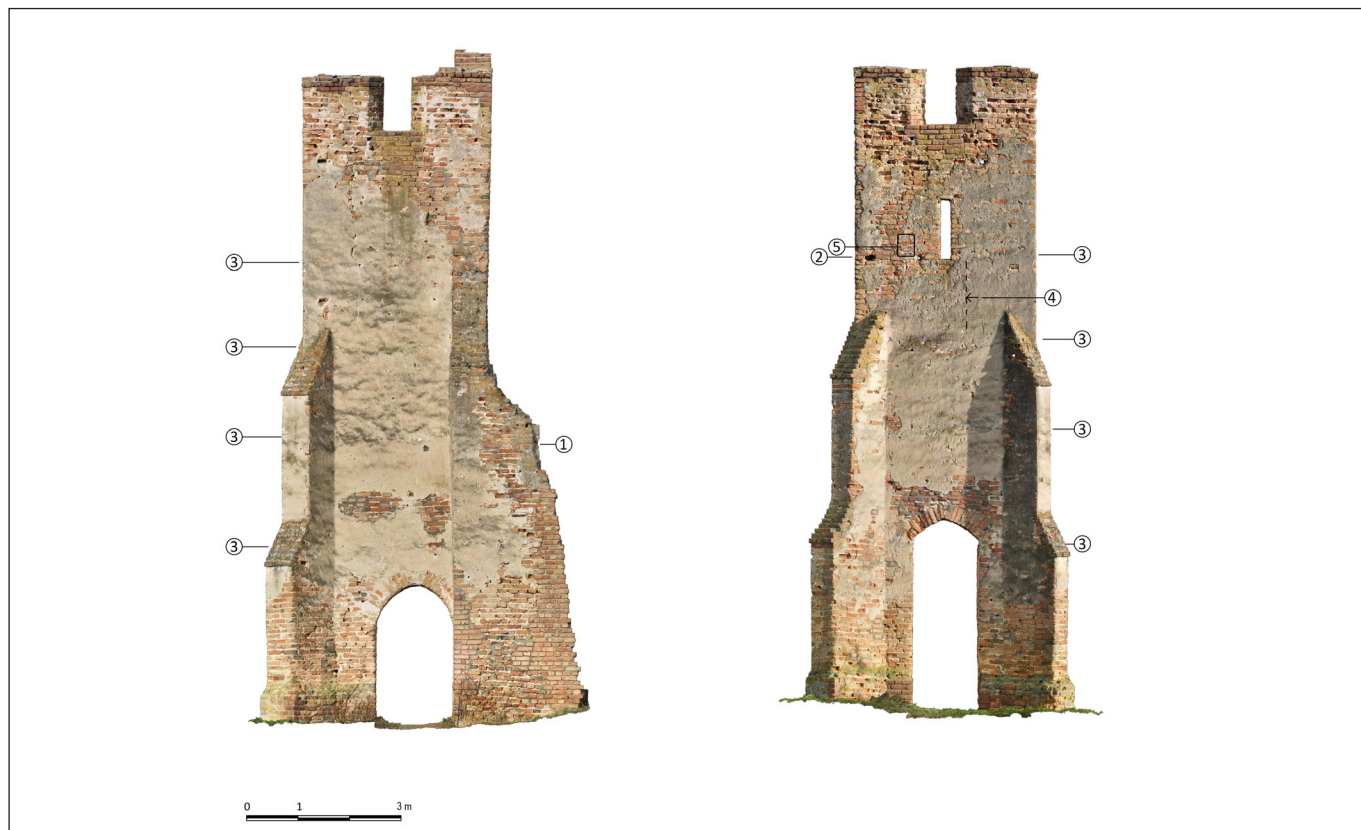
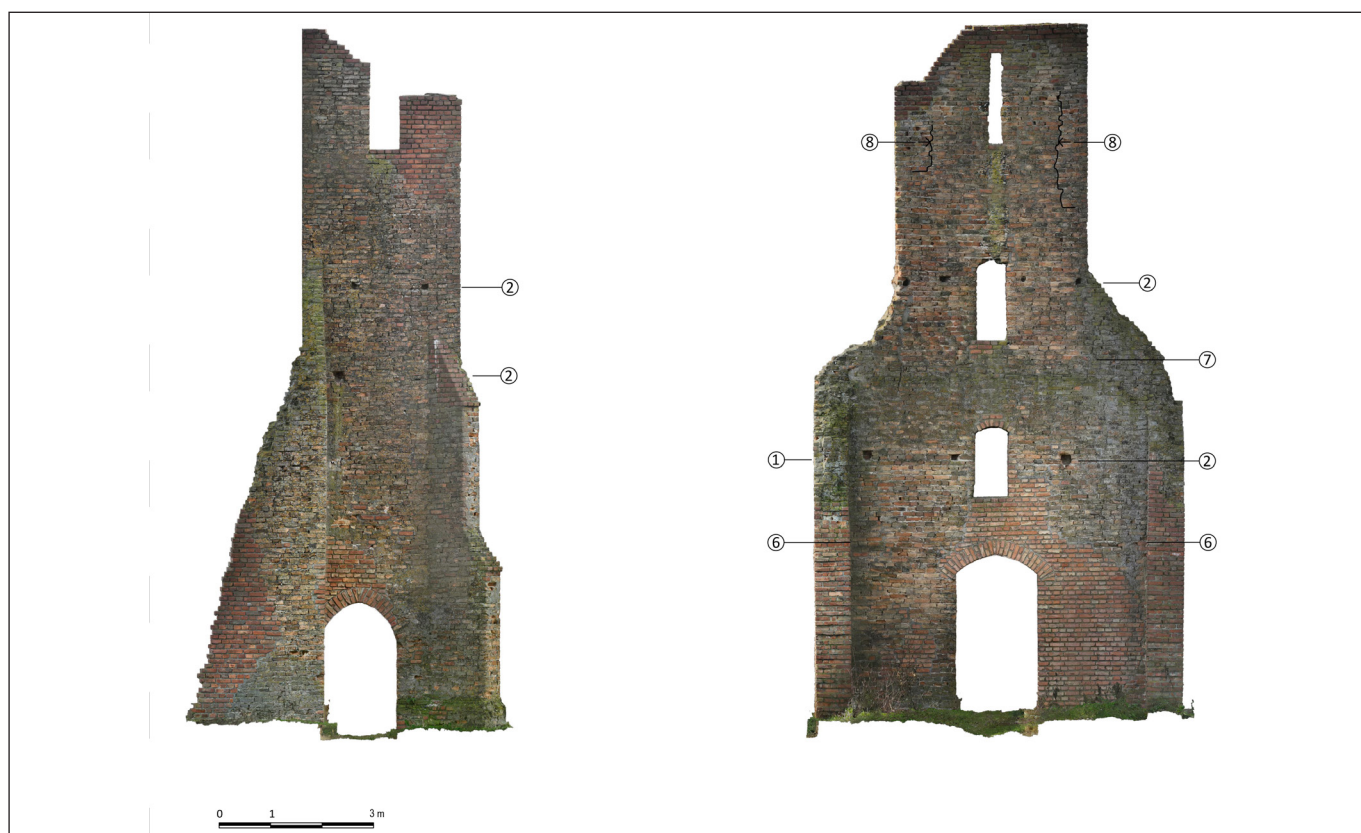
A ma álló négyszintes torony nyugati sarkait harántirányú, három-három vízvetővel ellátott támpillérek erősítik (3–4. képek). A torony földszintje mind a négy irányban nyitott, közülük eredeti állapotban csak a csúcsíves lezárású déli nyílás maradt meg. A megfigyelhető kávak tanúsága szerint a toronyaljából a templomba nyugatról kapu nyílt. A toronyaljat a lenyomatok alapján dongaboltozat fedte; az első emeletre a karzatról nyíló (1963-ban helyreállított) ajtón keresztül lehetett bejutni. A második szinten csak keleten van nyílás (az említett ajtónyílás a karzat felé), utóbbi felett a harmadik szinten a hajó padlasterének ajtónyílása látható, míg a nyugati oldalt csak egy keskeny résablak töri át. A legfelső szint mind a négy irányba rézsűs béléttű ablakokkal nyitott (CSEJDY 2006). A torony keleti oldalának első és második emelete között felfedezhető enyhe síkváltás a hajó síkmennyezetnek lenyomatát jelzi (4. kép 7). A hajófalindítások megmaradt csomkjain a karzat nyugati tartógerendájának fészkei láthatók (4. kép 6). A torony felső lezárása az 1963-as helyreállítás óta kifagyott, ahogyan a középkori falazat egyes téglái is, a vakolat nélküli falfelületek sok helyen töredezték (ZSLEBICS 2019, 13–19).

A középkori téglafalazatok felülete nagyrészt jó megtartású, ép, azonban a lábazati részeken, és főleg a torony felső részén számos tönkrement, mélyen kimálló téglák voltak látható (3–4. képek). A középkori falazat rakásmódjára, amennyire a fennmaradt, 2 méternél általában nem hosszabb ép és vizsgálható falszakaszokban megfigyelhető, a falsíkban két futó és egy kötő helyzetű téglák váltakozása meghatározó. A jellemző rakásmód igen sok helyen megszakad, akár nem egész téglák, akár több futó vagy kötő helyzetű téglák beiktatása által. Úgy tűnik azonban, döntően az említett rakásmódot igyekeztek követni.

A falakban több szinten építési állványszintek kisméretű gerendáinak lyuksorai láthatók (3–4. kép 2), az egybefüggő vakolaton megfigyelhető munkahézagok ezeknek a szinteknek felelnek meg (3–4. kép 3).

A nyugati homlokzaton a második emeleti ablak szintjén egy ezeknél nagyobb, még az építés során elfalazott nyílás, feltehetőleg gerendafészek látható, amely talán emelőszerkezet helye lehet (4. kép 5).

A hajó nyugati falának belső oldalán a második emelet szintje alatt kb. 1 méter magas (3. kép 4), a torony keleti külső falának szélei táján két oldalt a harmadik emelet szintje alatt két különböző magasságú függőleges munkahézag figyelhető meg, amelyek az építés szakaszolását, az építésmenetet jelzik (4. kép 8). Úgy tűnik, legalábbis az ablakok közötti szakaszokon nem egyenletesen emelték a falakat, hanem átmenetileg a kiagyott rések segítették a torony külseje és belseje közötti közlekedést és a felemelt falazóanyag mozgását.

3–4. kép. A torony falnézeti rajzai, 2025 (felmérés: Kvalitron Kft., Szappanyos Tibor – KÖZTI Zrt.). 1, Ablakkáva és ablakbéllet részlete; 2, építési állvány gerendafészkei; 3, vízszintes munkahézagok a vakolatban; 4, a fal belső oldalán megfigyelhető falazási munkahézag helye; 5, vélhetőleg még az építés során elfalazott nagyobb gerendafészkek (emelőszerkezet helye?); 6, a karzathoz tartozó gerendafészkek helye a falsarokban, a két hosszfalban; 7, síkváltás – a földem helye; 8, falazási munkahézag, hozzáépítés iránya

A Kelemen Bálint építész tervező (KÖZTI Zrt.) által készített romkonzerválási terv falazatjavítást, szerkezeti megerősítést irányzott elő az elvégzett vizsgálatok alapján. A falazatokat restaurátori módszerekkel tisztították, konzerválták. A kiomlott téglák helyét bontott téglákkal pótolták, a javításhoz speciális javítóhabarcsot alkalmaztak. A falkoronák, vízszintes felületek mentén egy-két téglasor (azaz a korábbi kiegészítés) visszabontása és újjáépítése volt szükséges, az új lezárás lejtést kapott.

A torony nyugati, északi és keleti falán a repedéseket, a templom északi és déli falának csonkján és nyugati falán a középkori fal és az 1963-as kiegészítés csatlakozását úgynevezett száraz rendszerű falvarrással fogták össze, ami 10–12 mm átmérőjű rozsdamentes acél spirálrudakkal történt, melyeket a falban ferdén készített furatokban helyeztek el.

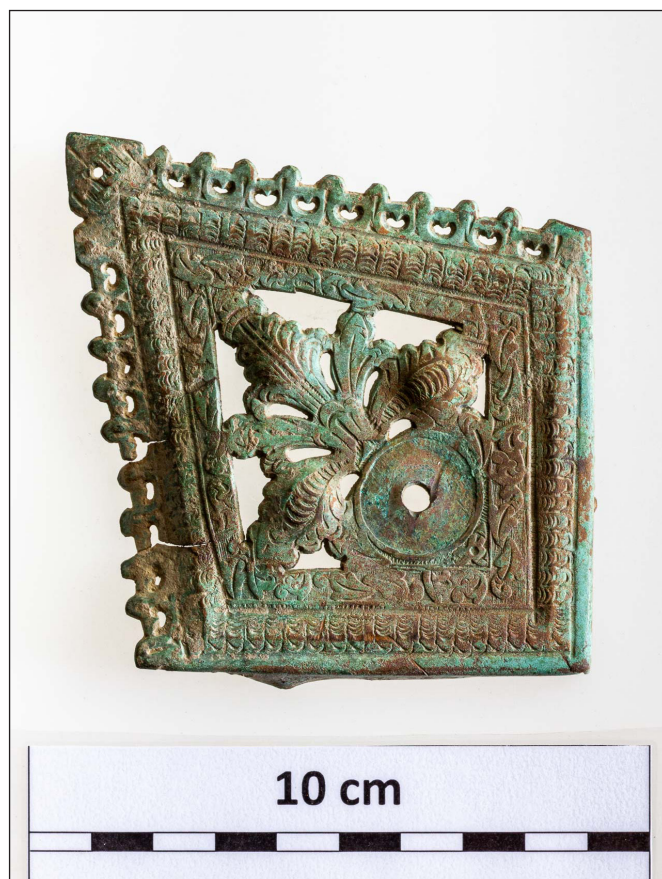
A templomdomb területén a tereprendezés részeként eltávolították a gázos gyökérzónát; ezt a munkafolyamatot fémkeresőzéssel kísértük. A templom környéke – ismertsége miatt – a kincskeresők egyik kiemelt célpontja, amit jelez, hogy alig találtunk fémleleteket, és ezeket is jellemzően a tereprendezés részeként eltávolított bokrok tövéből gyűjtöttük. Ezek közül említésre méltó néhány alakatlanra égett kisebb bronzdarab a torony déli oldaláról, amelyek bizonyára a templom pusztulásakor tűzben elpusztult harang darabjai. Bár nem a templom körül, hanem a faluhely távolabbi részén, és nem a megfigyelés során került elő, de itt mutatunk be egy ritka, szokatlanul nagyméretű, 12 cm átlóhosszúságú nürnbergi típusú könyvsarokveretet, amely egykor talán a templom felszerelési tárgyai közé tartozhatott (5. kép).

5. kép. Nagyméretű könyvsarokveret a faluhelyről  
(fotó: Retkes Tamás)

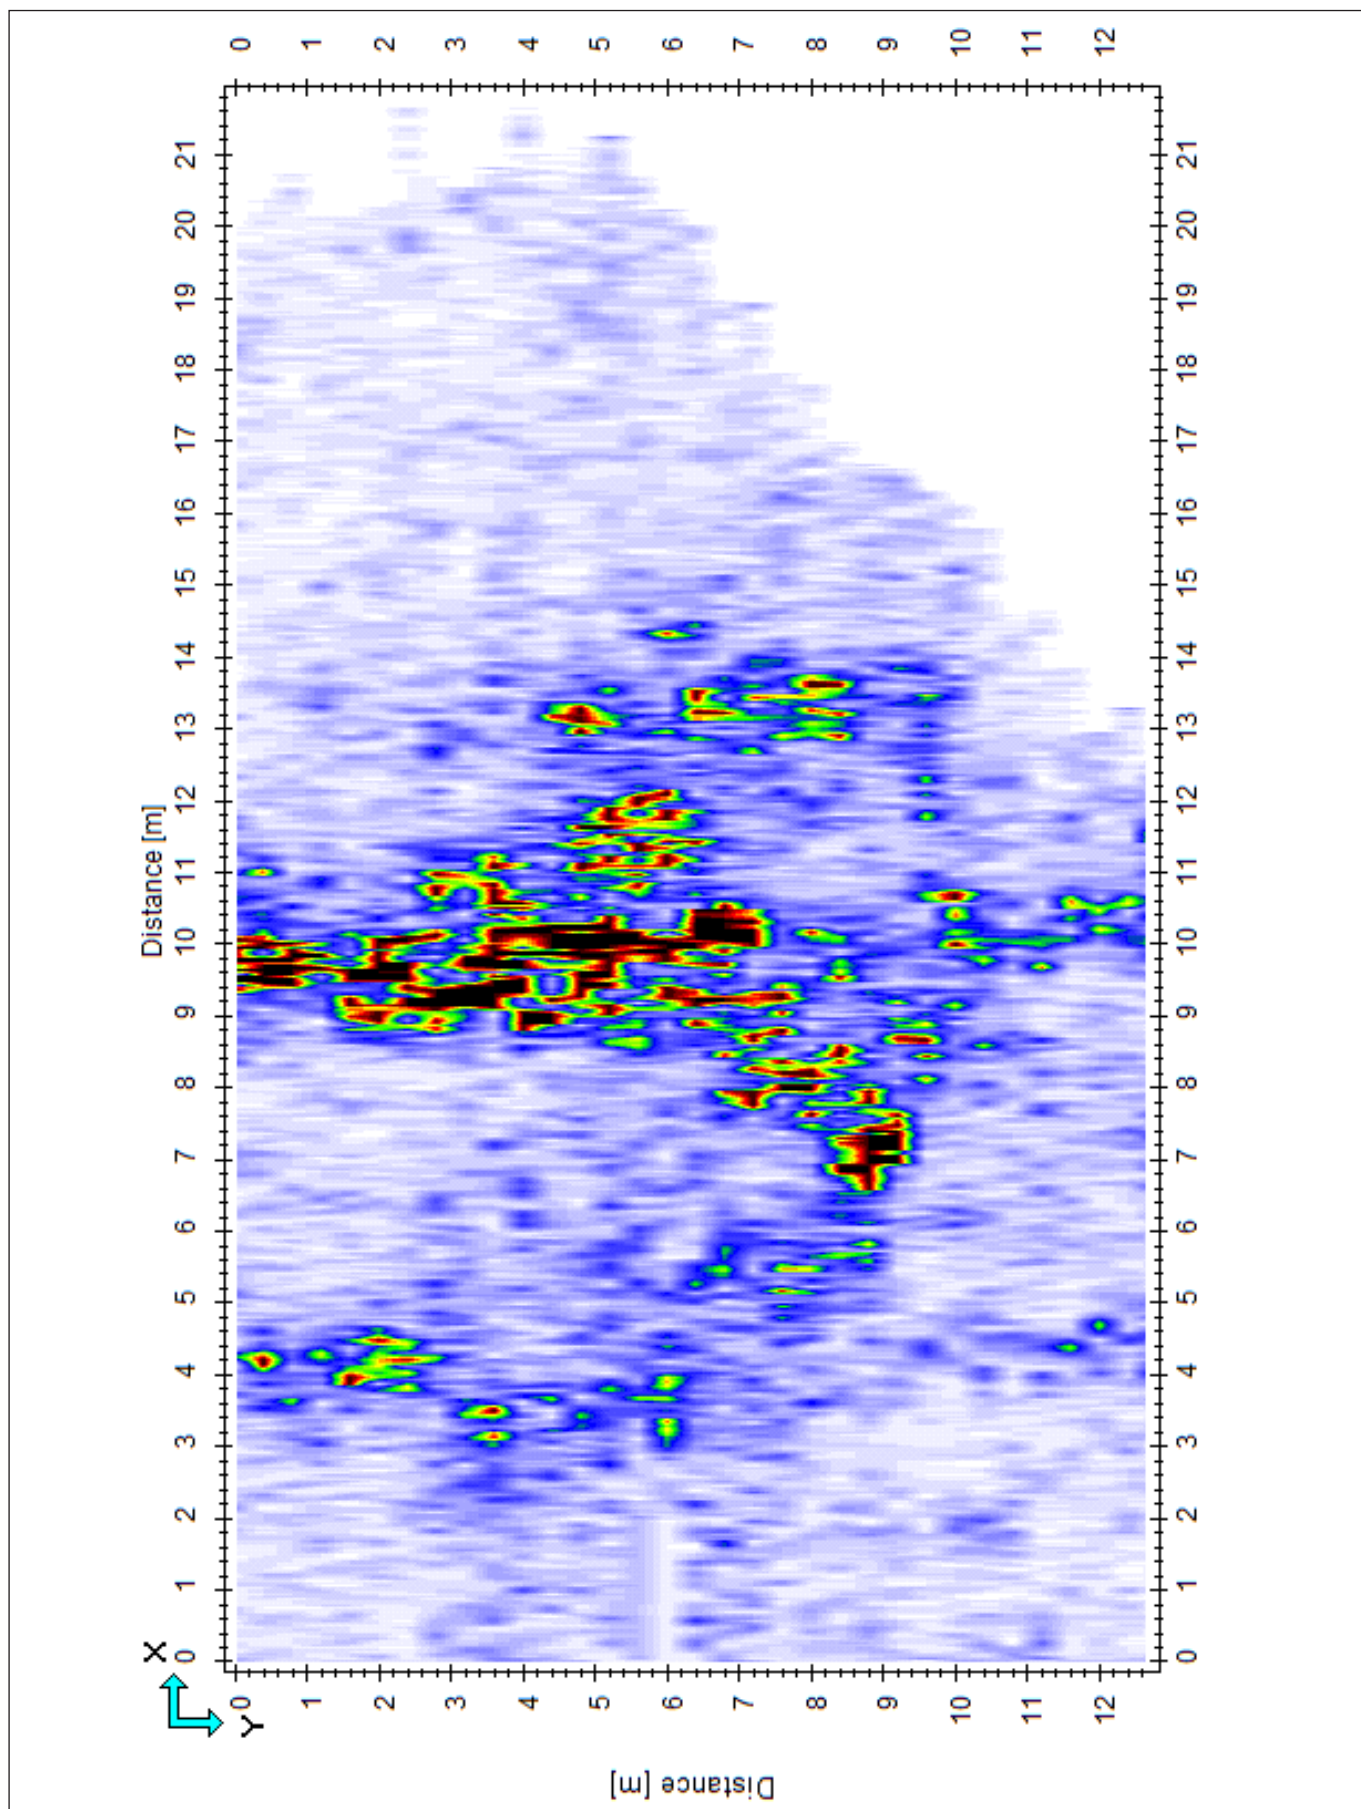
Lóki Róbert felkérésünkre talajradaros felmérést végzett a templom elegyengetett területén, a terep adta lehetőségek miatt azonban csak a szentélyzárodástól nyugatra eső részen (6. kép). A hajó és a szentély belső síkjának korábban feltételezett elválására a felmérés nem szolgáltatott adatot, ellenben az eddig ismeretlen kiterjedésű, kb. 4 méter hosszú és 3 méter széles sekrestye szépen kirajzolódott, amelynek nyugati fala nagyon széles anomália formájában jelentkezett, az északi hajófal a felmérés alapján pedig mintha nyugati irányban túlnyúlna a nyugati fal vonalán (ami talán támpillérre utal). A déli hajófal síkjában a keleti részén egy kb. 3 méter hosszú, fél méteres kiugrás figyelhető meg dél felé, amely esetleg a déli bejáratot jelezheti. A hajó belsőjében, a sekrestye vonalában látható íves (?) anomália értelmezése kérdéses (LÓKI 2025).

6. kép. A templomhajó talajradaros felmérése (készítette: Lóki Róbert)

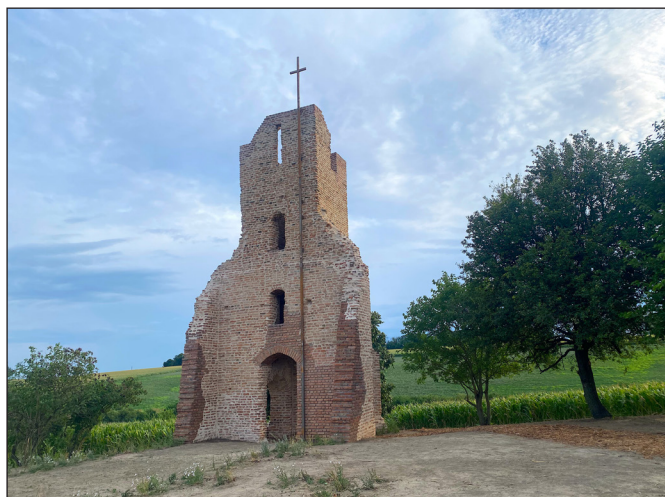
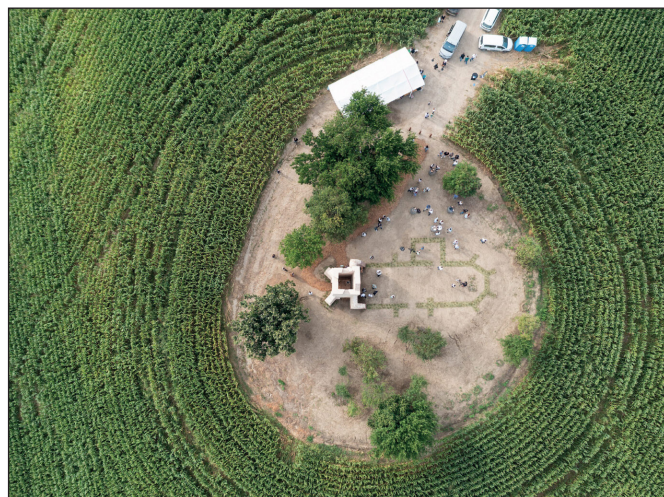
7. kép. A [torony és környezete](#) a 2025-os helyreállítás után

A romkonzerválás mellett a templom környezetében rendezték a növényzetet, a templom területén a felszínt kiegyenlítették, a templom régészeti kutatás által tisztázott alaprajzát a felszínen pedig virágsávval jelölték meg (7. kép). Ahogyan a program igazgatója, Belec Páter fogalmazott, az építészeti, egyben örökségmentő program alapvetése volt a romemlék műszaki felújítása, a műemlékben rejlő esztétikai és történeti értékek, valamint a poétikus rom és a táj természetes, harmonikus viszonyának megőrzése. A ROM Vándor program egyik különlegessége, hogy nem csupán állagmegóvást végez, hanem a hely szelleméhez illeszkedő, visszafogott kortárs építészeti eszközökkel újraértelmezi a romok szakrális és közösségi szerepét. Itt Regölyön két egyedi mértéktartó kortárs építészeti eszközt integráltak az építménybe: egy acélból készült villámhárítót, amely egyszerre lát el műszaki funkciót és szolgál keresztként, és egy függesztett fémplasztikát a torony belsejében, mely a kürtő középpontjából szemlélve szárnyaló galambot, a Szentlélek szimbólumát formálja.
