## NAGYBÁNYA KÖZÉPKORI PLÉBÁNIATEMPLOMÁRÓL: EGY RÉGÉSZETI KUTATÁS ELŐZETES EREDMÉNYEI

SZŐCS PÉTER LEVENTE<sup>1</sup>

Magyar Régészet 11. évf. (2022) 2. szám, pp. 28–36. <https://doi.org/10.36245/mr.2022.2.4>

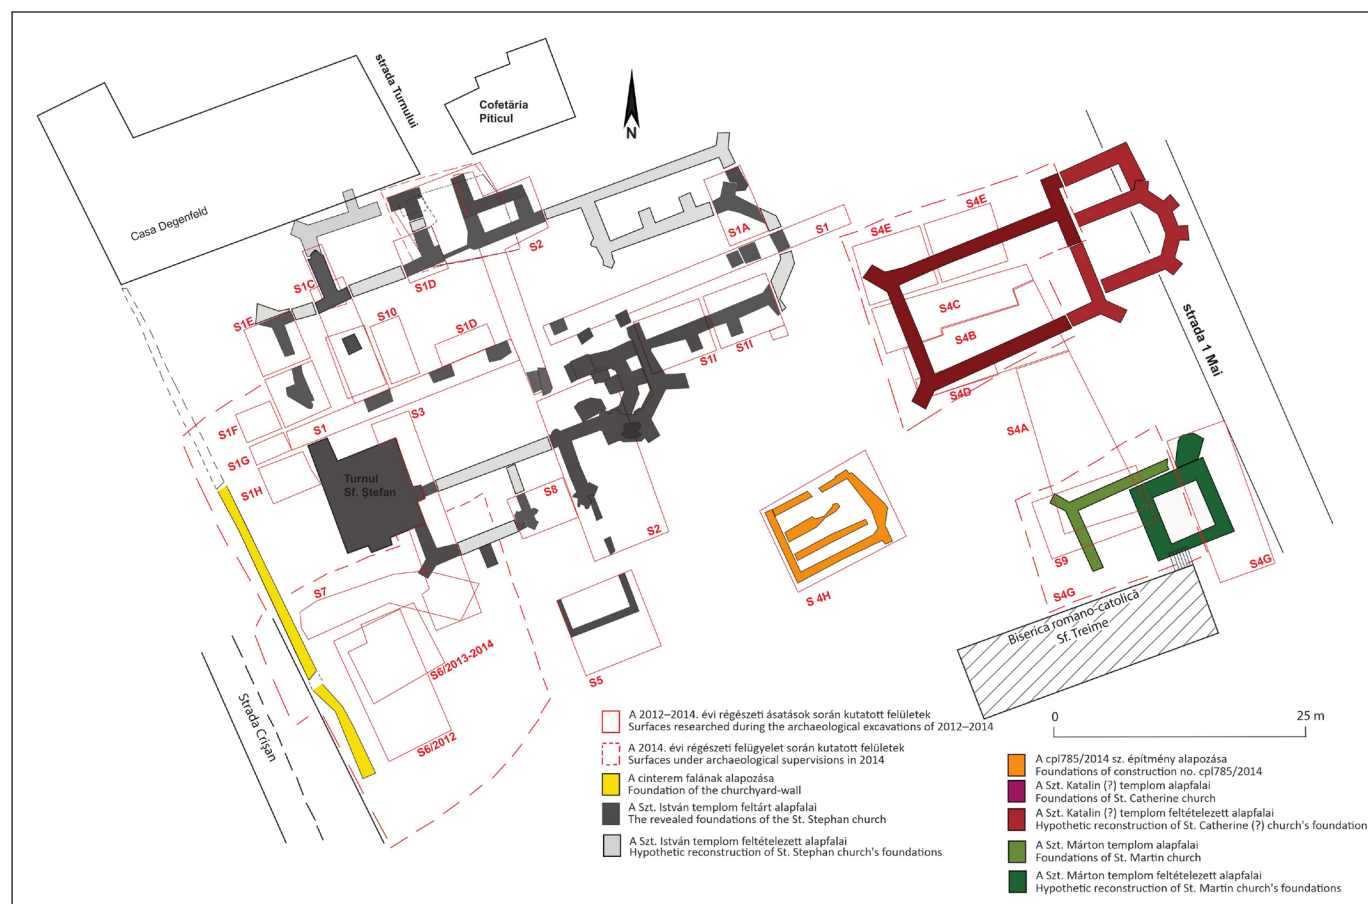
1. kép. Nagybánya, Vár tér. A régésztileg kutatott területek és a feltárt épületmaradványok

A templom helyén és körülötte kialakult parkban 2012 és 2014 között folytak régészeti kutatások a tér átfogó felújításához kapcsolódóan.<sup>3</sup> Az ásatások napvilágra hozták a megmaradt alapfalakat, padlókat, belsőépítészeti részleteket, valamint a templom körüli épületeket és temetkezéseket. A kutatás elsősorban a felújítási munkálatok által érintett felületeket érintette (1. kép).<sup>4</sup> A rendelkezésre álló idő és anyagi források szűkössége miatt csak néhány helyen volt lehetőség az ásatást egészen a steril rétegekig mélyíteni, a régészeti feltárás többnyire csak a munkálatok által bolygatott mélységig volt lehetséges. Ennek következtében az elvégzett kutatást sem a templomépület, sem az azt körülvevő temető esetében nem tekinthetjük

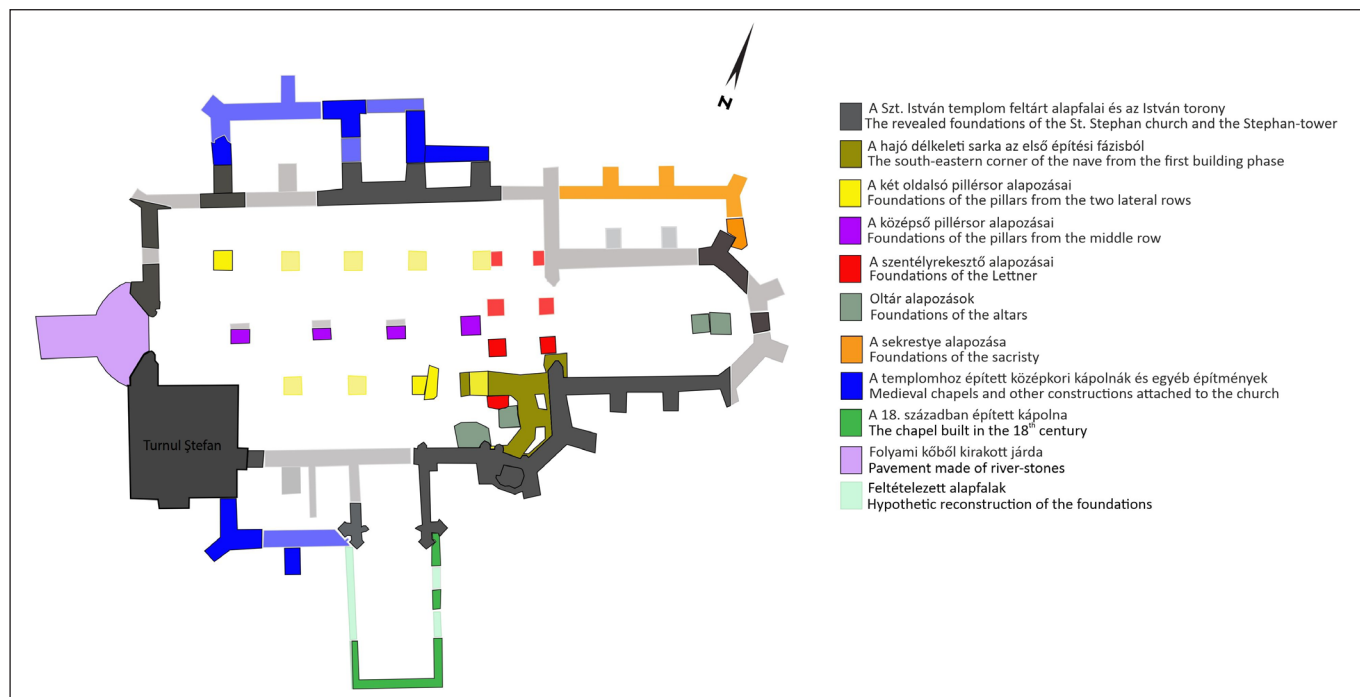
2. kép. A Szt. István templom alaprajzának rekonstrukciója

Az alaprajzzal kapcsolatban a régészeti feltárás megerősítette, illetve apróbb részletekben pontosította a 18–19. századból származó ábrázolások adatait. Ilyen szempontból leginkább a támpillérek, a belső pillérek és az oltárok alapozásának meghatározása fontos. A templom nyugati bejáratánál, vagyis a főkapu előtt 0,80/1 m-es mélységben egy folyami kövekből kirakott, félkör alakú járdát sikerült azonosítani, amely a Crișan (Magyar) utca irányába lejt. Ennek felel meg a hajó belsejében, az északi és nyugati oldalon előkerült faragott terméskő-lapokból álló padló (3. kép), amelyhez középkori, feliratos sírkő-töredékeket is

A hajó délkeleti részén nyitott szelvényben egy további, a szentély előtt elhelyezkedő páros pillérsor alapjai is előkerültek (2 és 7. képek, sárga nyíllal jelölve). A szentély előtti helyzetük, illetve az ennek megfelelő pozícióban, a hajóvállnál is megfigyelhető pillér, valamint az itt található lépcsőtorny arca utalnak, hogy egy szentélyrekesztő maradványait találtuk itt meg. Ezt a második építési fázisban alakították ki, de később elbontották, valószínűleg egyidőben azzal, amikor a lépcsőtornyot használaton kívül helyezték.

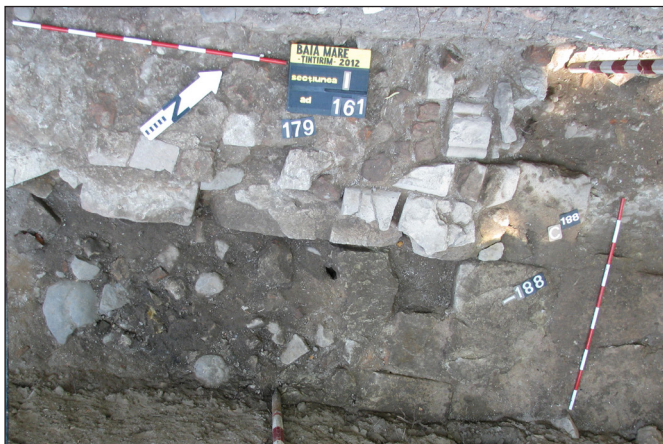
3. kép. A hajó kőpadlójának maradványai

felhasználtak. A kőburkolat jelentős részét bolygatták vagy egyenesen tönkretették a területen zajló építkezések (gázvezeték, elektromos vezetékek, villámhárító földelése), de így is megállapítható, hogy ez a templom utolsóként használt (kora újkori) járószintje.

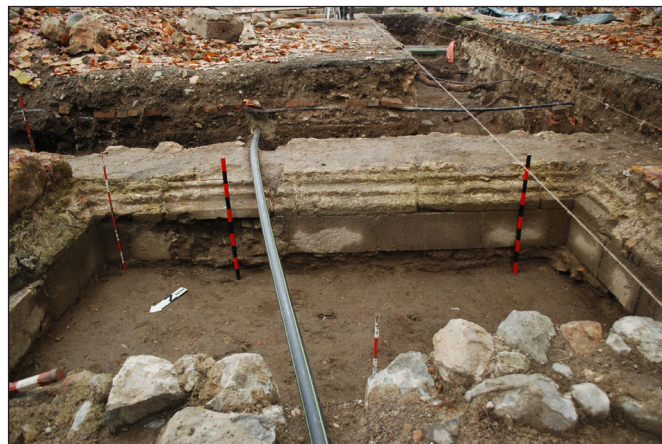
4. kép. A hajó északi fala a lábazat vállával

Az északi oldalon a felmenő fal több helyen is két kváder-sornyi magasságban is megmaradt, így megfigyelhetővé vált a részsükből és lépcsőzetesen kialakított hengertagokból kialakított alapozási váll (4. kép). Sikerült azonosítani továbbá az északi falhoz épített előcsarnok falát, az előcsarnok téglapadlózatát, valamint attól keletre egy kápolnát, melyet az itteni két támpillér közötti tér egyszerű elfalazásával alakítottak ki (5. kép). Megtaláltuk az előcsarnoktól nyugatra épített oldalkápolna alapozását is, amely szélesebb volt és az északi fal nyugat felől számított első támpilléréig nyúlt. Ennek padlózatát is téglából rakták ki.

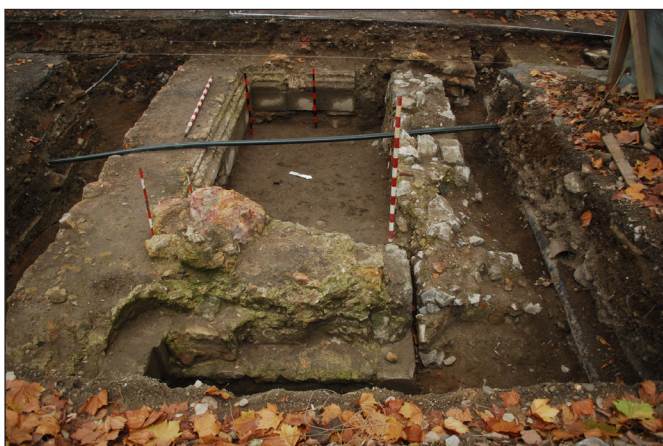
5. kép. Az elfalazott pillérek között kialakított mellékkápolna az északi oldalon

A kutatás folyamán azonosítottuk a templom középtengelyében álló, 18 és 19. századi ábrázolásokról ismert pillérek alapozását és felmenő falazatának részleteit. Az alapokról bebizonyosodott, hogy a templom késői fázisában épültek, mivel alapozásukban téglákat és újrafelhasznált kőfaragványokat is találtunk, köztük egy további feliratos sírkövet is (6. kép). A pillérek késői kelezését támasztja alá, hogy alapozásuk válla megfelel a már említett, a templombelsőben utolsóként használt kőpadlónak. Ezek a megfigyelések alátámasztják Papp Szilárd feltételezését, miszerint a templom kéthajóssá alakítása koraújkori beavatkozás; ennél pontosabb

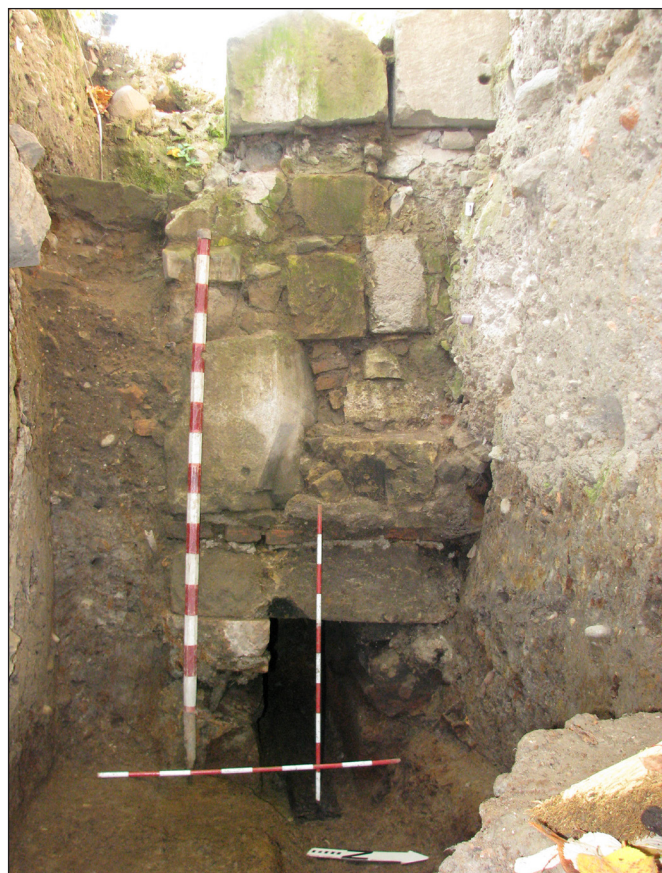
6. kép. A középső pillérek egyikének alapozása

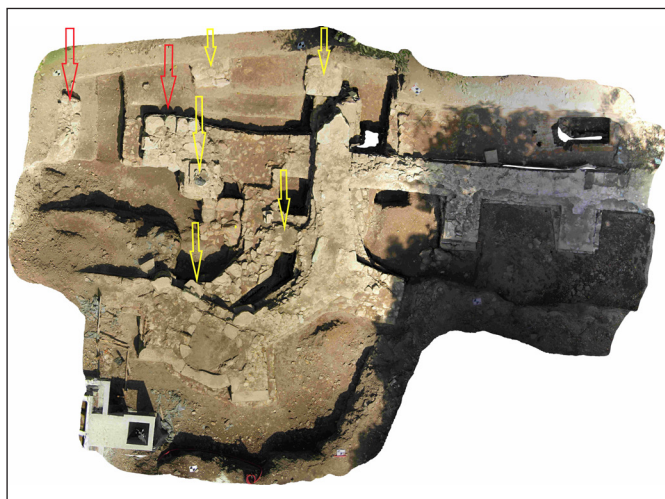
7. kép. A hajó délkeleti válla. Vörös nyilak: a déli pillérsor alapozásai; sárga nyilak: a szentélyrekesztő alapozása

A Szent István-templom korábbi építési szakaszaiból származó részleteket a hajó déli oldalán és a délkeleti vállnál megnyitott felületekben sikerült feltárni (7. kép). Csak itt, a délkeleti vállnál tér el egymástól a templom korai fázisának alaprajza a későbbitől. A korábbi fázisban a hajó délkeleti válla kb. 1–2 m-rel nyugatabbra húzódik. Ez is sokszögű záródású volt, hozzá támpillérek csatlakoztak. A belsőben előkerült egy mellékoltár alapozása is, amely arra utal, hogy ezt a helyiséget mellékszentélyként, kápolnaként használták.

A hajó déli felében azonosítottuk az első szakaszban épített és a második szakaszban is (megerősítéssel és javításokkal) megőrzött déli pillérsorhoz tartozó alapozásokat (7. kép, piros nyíllal jelölve). A pillérsor a szentély déli falának vonalába esik, egy vonalban az István-torony északkeleti sarkával; valamint a belső pillérek mind a déli, mind az északi oldalon illeszkedtek a fal támpilléreinek helyzetéhez. Ez az elrendezés

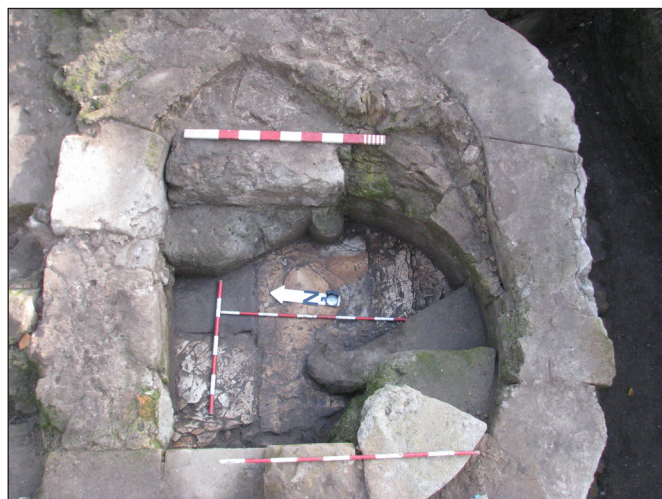
8. kép. Torony és csigalépcsők maradványa a hajó délkeleti sarkán

A második fázisban végzett átalakítások során a templom hajójának délkeleti sarkán egy kisméretű, belső lépcsővel ellátott tornyot is emeltek. Sikerült azonosítani e tornyocska templom felőli bejáratát, illetve azt is megfigyelni, hogy két csigalépcső létezett itt, egy régebbi és az annak helyét átvevő újabb. A régi lépcsőből csak három fok maradt meg; ez rögtön a bejárat mellett balra kezdődött, míg a másik a torony déli oldalából indult, ebből is három lépcsőfok őrződött meg (8. kép). A lépcsőtorny felhagyása után annak belsejét feltöltötték és temetkezési helyként hasznosították.

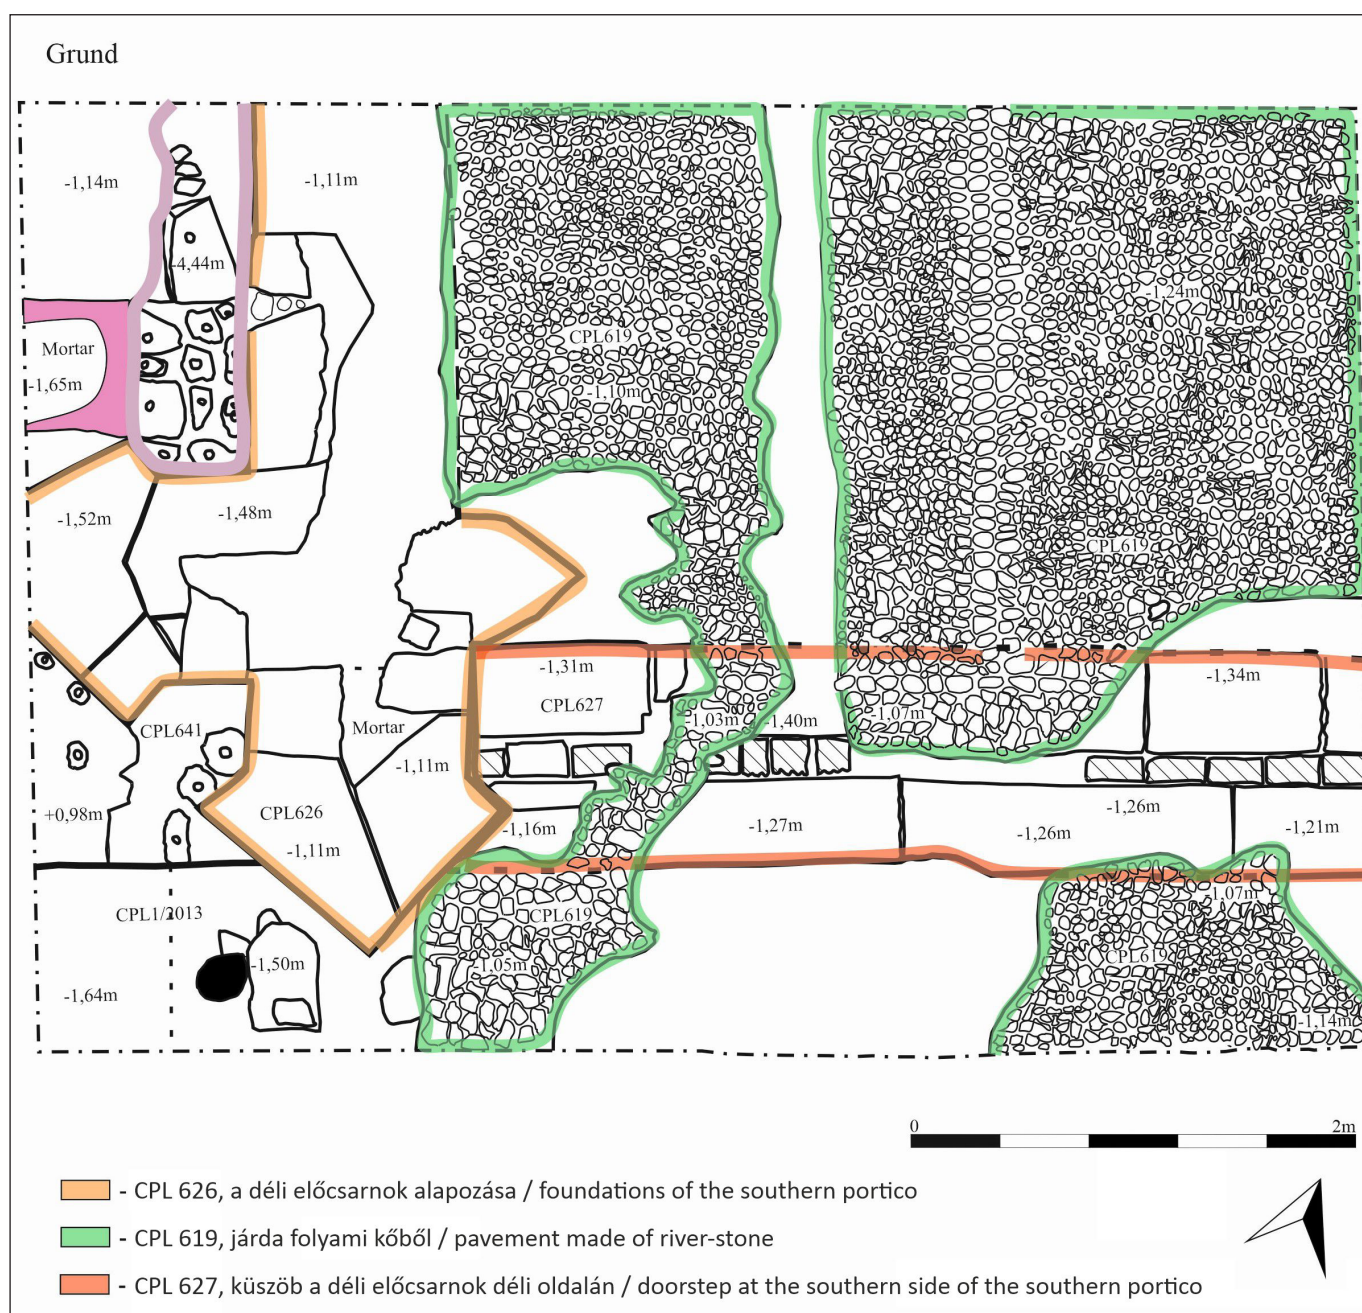
9. kép. A déli előcsarnok feltárt részlete

Az északi előcsarnokkal pontosan szemközt, a déli oldalon is csatlakozott épület a hajóhoz. Ezzel kapcsolatban a kutatás során megfigyeltük, hogy alapozása egybeépült a templomhajó déli falával, pontosabban a második fázissal (9. kép). E déli épület támpillérei élben végződnek; ezt a formát a szászsebesi és a kolozsvári plébániatemplomoknál alkalmazták. Az egybeszőtt alapok, illetve az épület belsejében és

külső részén feltárt járósíntek azt mutatják, hogy – akárcsak az északi oldalon – itt is egy előcsarnokról beszélhetünk; viszont az északival ellentétben ez a templommal egyidőben épült. A hajó déli oldalához, az előcsarnoktól nyugatra csatlakozott egy szintén középkori építésű kápolna, amely egészen a toronyig nyúlt. Az 1769-es tűzvész után egy kisebb kápolna is épült a déli előcsarnokhoz, annak déli meghosszabbításában.

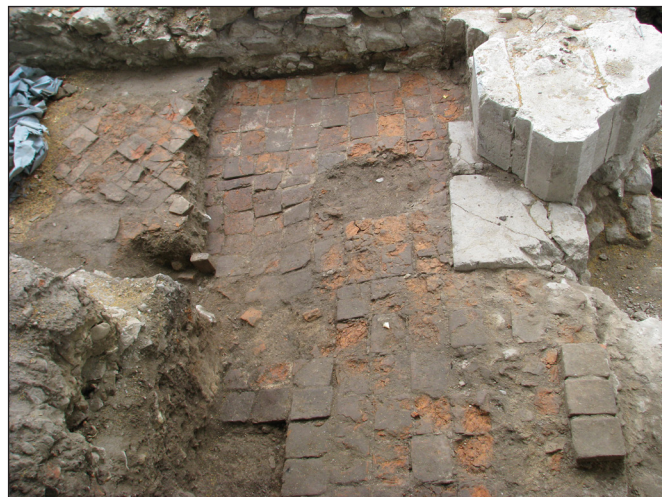
10. kép. A szentély téglapadlói két periódusból

A templom belsejében több padlót is sikerült azonosítani. Ezek közül a hajóban a legújabb faragott kőlapokból készült. A szentélyben ezen utolsó használati szintnek egy téglapadló felel meg, amelyben a téglák hosszabb oldalát a templom hossz tengelyéhez képest kb. 45°-os szögben rakták le. A szentélyben és a déli mellékhajóban egy régebbi padló szintet is sikerült azonosítani az újabb alatt mintegy 30 cm mélyen (10. kép). Ez is téglából áll, melyek azonban úgy vannak lerakva, hogy hosszanti oldaluk a templom hossz tengelyével párhuzamos. A két téglapadló közötti rétegekben több olyan maradvány is van, amely a az idősebb padló ismételt megújítására utal; továbbá számos lelet is került elő innen, köztük pénzérmék (a legrégebbiek Nagy Lajos idejéből származnak: Tóth 2020, 2.32.1.1 és 2.46.1.1, míg a legújabb Mátyás-korabeli: Huszár 1979, 718–719).<sup>5</sup> Ugyanezen rétegben találtunk továbbá a mindennapi életéhez kapcsolódó tárgyakat is (egyebek közt egy gyűszűt).
