A PILISI „ÜVEGTEPLOM”

Egy Árpád-kori falusi templom hosszú és változatos története

LASZLOVSZKY JÓZSEF¹ – MÉRAI DÓRA² – SZABÓ BEATRIX³ – VARGHA MÁRIA⁴

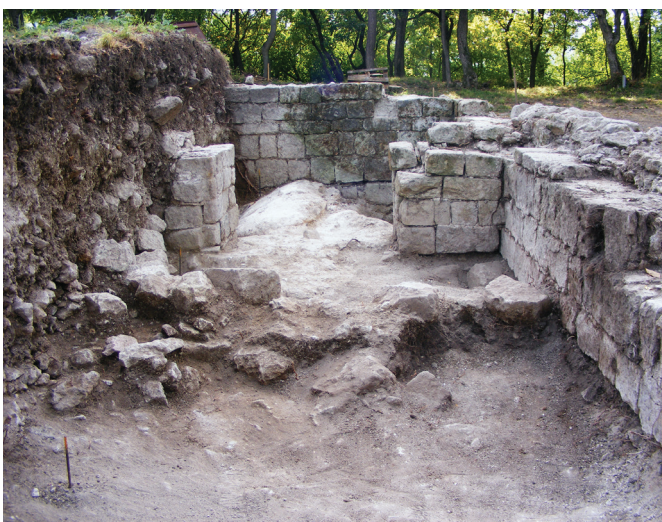
5. kép: A templom északnyugati sarka feltárás közben. Az északi falból kiugró falpillér és a részben még föld borította középpillér kváderfalazásos maradványai (2011)

A templom falmaradványait másfél méteres omladékdomb fedte, amelyben jól kirajzolódtak Krompecher kutatóárkai (4. kép). Kiderült, hogy falkövető módszerrel dolgozott, de szerencsére megállt a falkorona mélységében, így nem pusztította el a teljes rétegsort. Napvilágra került az épület kváderfalazata, amely a nyugati oldalon az egykori építési szinttől mért 100-120 cm magasságban áll (5. kép). A szentélyrésznél viszont csak a legalsó kvádersor, illetve néhol csak az alapozás maradt meg (6. kép).

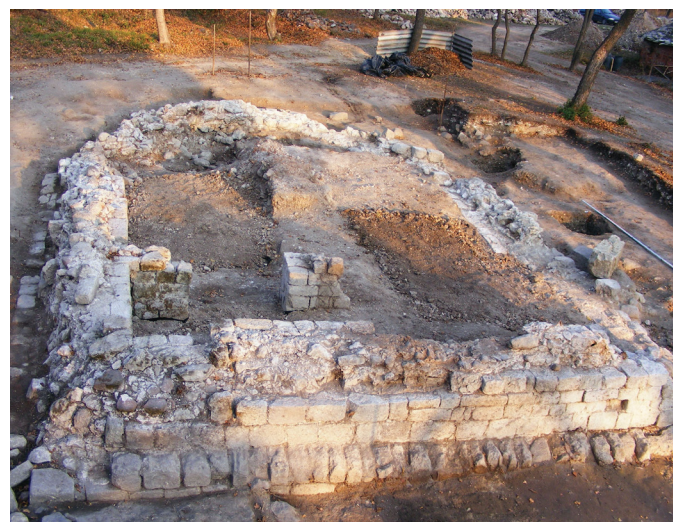
6. kép: A templom feltárt maradványai (2011)

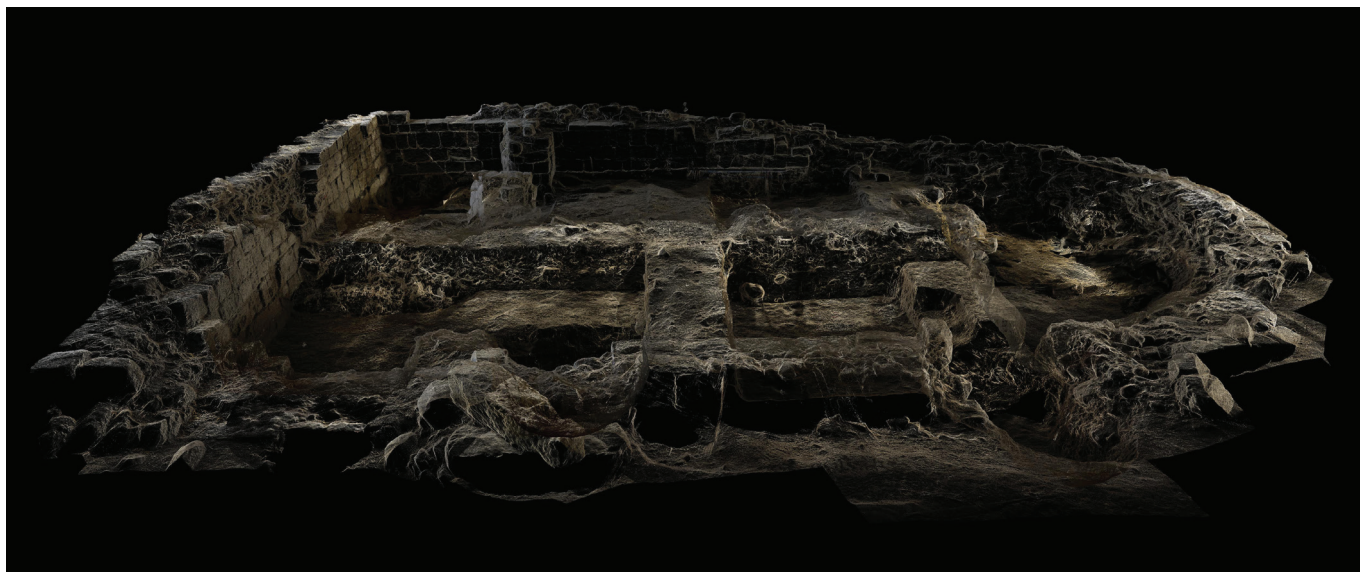
7. kép: A templom 3D lézershakenneres felmérése. A templom déli oldalfala irányából látjuk az épületet feltárás közben. (SZIME 3D AR projekt)

A feltárás során, majd azt követően a templom maradványait többféle módszerrel is dokumentáltuk. A hagyományos régészeti-építészeti felmérés (kövenkénti rajz mérőállomásos mérőpont-bemérésekkel) mellett lézerszkenneres rögzítésre is sor került¹⁷ (7. kép). Az épületmaradványok fényképezése során drónt is alkalmaztunk. Ezek segítségével részletesen elemezhetjük a templom szerkezeti és építési jellegzetességeit, valamint a romterület összetett rétegvizonyait.
