TURISZTIKAI CÉLÚ BERUHÁZÁSOK RÉGÉSZETI TERÜLETEKEN ÉS MŰEMLÉKI HELYSZÍNEKEN

HEGYI DÓRA – NÁDAI ZSÓFIA

SÁROSPATAK, NYUGATI VÁROSFAL KUTATÁSA

SZABADKÍGYÓS, WENCKHEIM-KASTÉLY PARKJÁNAK KUTATÁSA

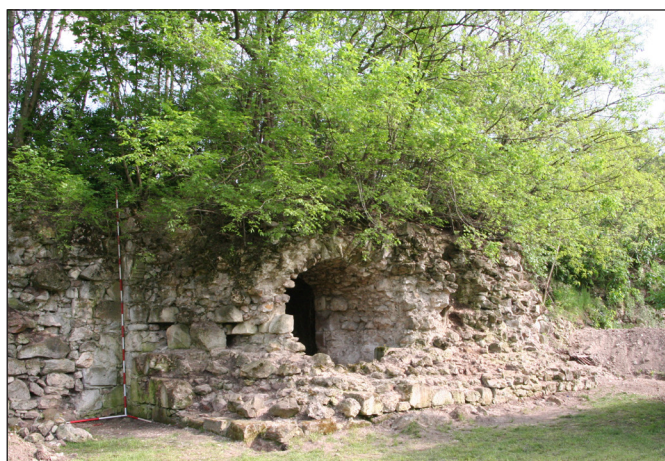
5. kép: Az Oroszlán-bástya Perényi-kori előzménye északnyugati irányból

6. kép: Az Oroszlán-bástya és Perényi-kori előzményének déli homlokzata a lőrésekkel

1. A Perényi-kori bástya a nyugati városfallal tekinthető a legkorábbi periódusnak. Azonban falelválás volt érzékelhető a Perényi-kori bástya és a nyugati városfal csatlakozásánál, ugyanis a bástya kváderborítása a városfalon nem folytatódik (5–6. kép).

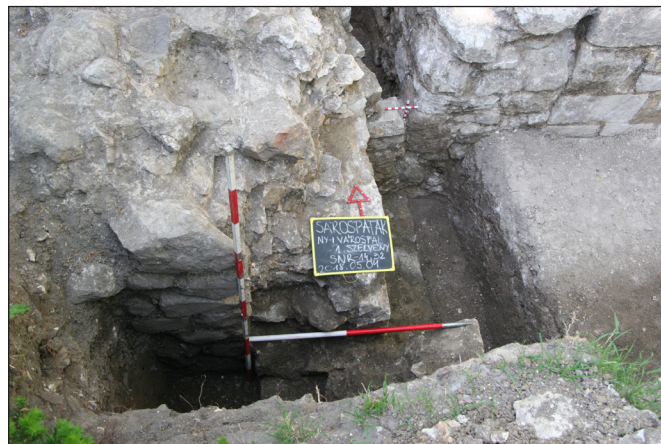
7. kép: Az Oroszlán-bástya és a falszoros csatlakozása a negyedik lőréssel

2. A Perényi-kori bástya külső, nyugati síkja elé ezután megépült a falszoros, amely az Angelini-féle metszet alapján is a Perényi-kori bástyától északra töréssel folytatódik tovább, így szélesítve ki a falszoros terét. A feltárás eredményeként kiderült, hogy a Perényi-kori bástya déli oldalán is megtalálható a falszoros hasonló kiugrással, az azonban további kutatást igényel, hogy az északi és déli falszorosrész milyen kapcsolatban van egymással. Az eddigi vizsgálat alapján úgy tűnik, hogy a déli rész később készült el, mint az északi, amelyet egy lőrés betoldásával csatlakoztattak a korábbi bástya délnyugati sarkához a már meglévő alsó lőrössor negyedik nyílásaként. A lőrés rézsűje később az Oroszlán-bástya belső terébe nézett, de a falszoros építésének idejében ez a rész a város védművein kívül esett. E nyílás előtt ekkor egy kisebb fülkét is kialakítottak, amelyre használhatósága miatt volt szükség (7. kép).

3. Ezt követően az Oroszlán-bástya falát a falszoros déli kiugrásához építették hozzá. Egyértelműen látszik, hogy a 18. századi felmérésnek megfelelően az Oroszlán-bástya a falszoros falához csatlakozott és nem építették hozzá a nyugati városfalhoz. Megépítésekor a falszorost részben visszabontották, az előkerült negyedik lőrést azonban ekkor nem bontották el és nem is falazták be.

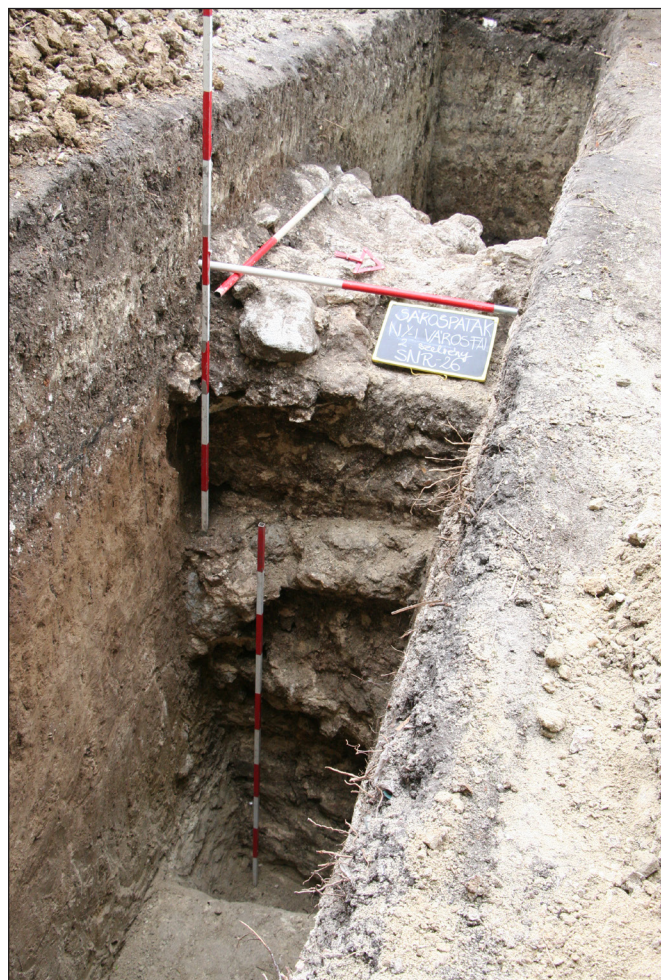
8. kép: A falszoros fala az Oroszlán-bástyától északra

Az Oroszlán-bástyától északra két ponton vizsgáltuk a falszoros falát. Megfigyelhető volt, hogy a két fal közti terület egyre keskenyedett észak felé haladva (8. kép). A falszoros falának külső síkja mindkét szelvényben lépcsőzetes kialakítású, nem kizárt, hogy szándékosan visszabontották. Másfél méter mélységben pedig egységes barna színű agyagos feltöltés van, amely nyugat felé, az egykori várárok felé lejt. Ezzel szemben a fal belső síkja a feltárt falrészletek alapján szinte függőleges épített síkot mutat. A délebbi szelvényben több mint 3 méteres mélységet értünk el az egykori falszoros területén, amelyet 2,5 méterig homogén, barna színű, leletmentes agyaggal töltöttek fel. Alatta pedig egy fehér, morzsalékos, meszes, néhol apró köves réteg jelent meg, amely értelmezhető lenne akár a falszoros hajdani járósíntjeként is (9. kép). Ennek bizonyítására mindenképpen további kuta-

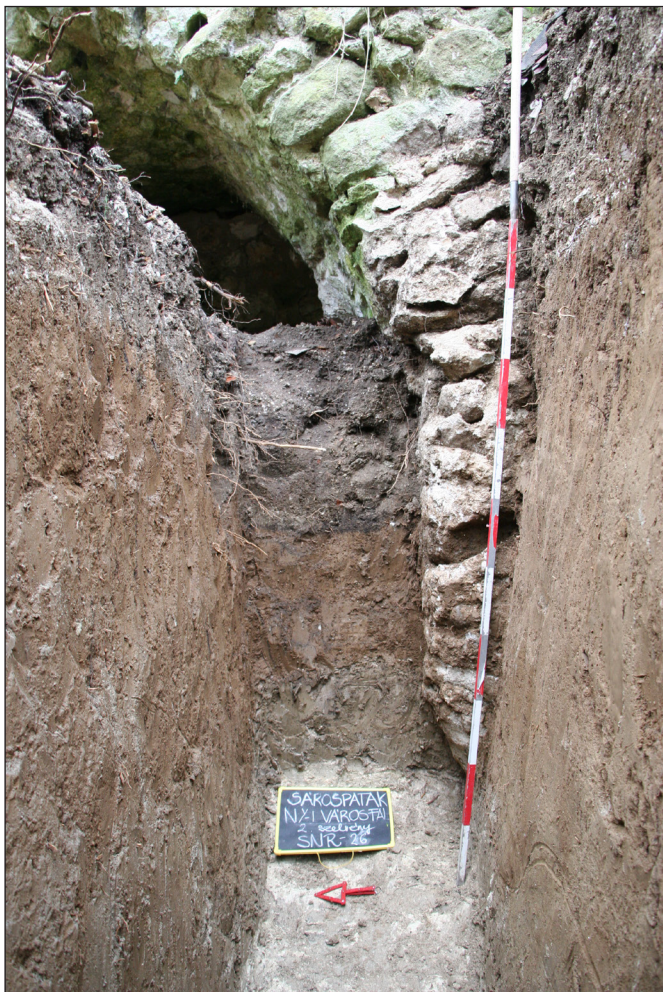
9. kép: A falszorosban elért fehér színű sziklafelszín az Oroszlán-bástyától északra

tások szükségesek, ugyanis ez a korábban Dankó Katalin által feltárt délebbi területek alapján sem volt egyértelműen igazolható. Ezt a réteget a külső fal tövében egy félméteres szakaszon átvágtuk, hogy megtaláljuk a fal alapozásának alját. Ezt azonban nem sikerült elérni. A felső morzsalékos, törmelékes, márgás réteget elszedve a fehér színű sziklafelszín jelentkezett, amely már a bolygatatlan altalajnak/természetes sziklafelszínnek tekinthető.

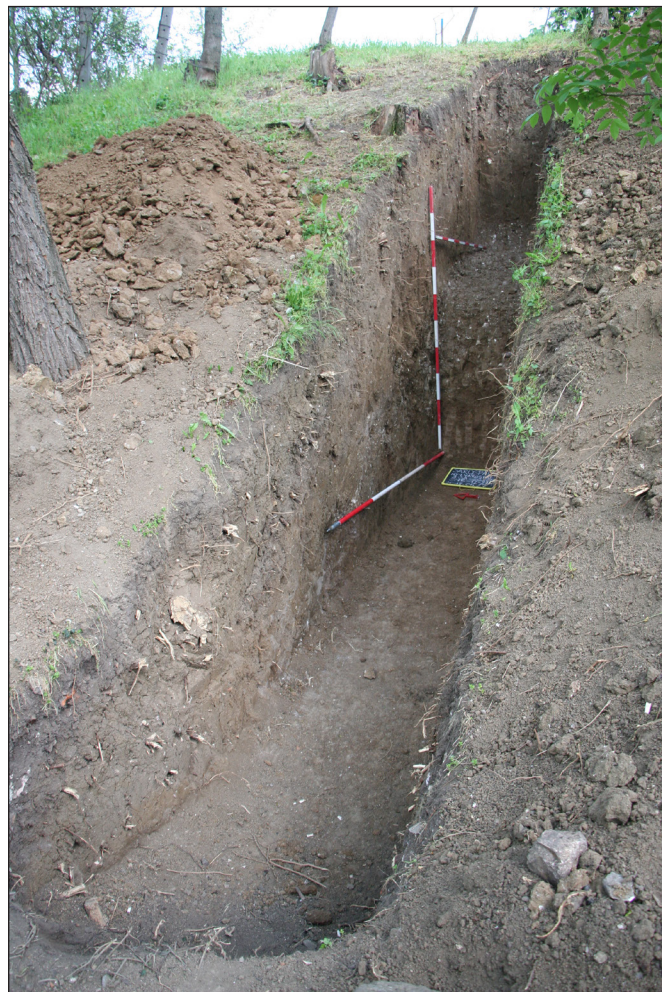
10. kép: Az ágyúdomb átvágása

A nyugati városfalon belül két szelvényben vizsgáltuk az ágyúdomb szerkezetét, a nyugati városfal és az ágyúdomb kapcsolatát, valamint azt, hogy létezett-e esetleg a kettő között valamiféle épített út, egyáltalán maradt-e ennek nyoma. A városfal koronájának nagymértékű pusztulása, valamint a későbbi bolygatások miatt ezek nem voltak vizsgálhatók. Az ágyúdomb szerkezetéről pedig a következők mondhatók el: a legfelső humuszréteg, amely 15-20 cm vastag, az ágyúdomb tetején igen sok leletet tartalmazott. Alatta jelentkezett egy keményebb, sárgásbarna színű, agyagos, már leletszegényebb réteg, amelyet egy szürkésbarna, mészszemcsés, nagyon tömör réteg követett. Ezután pedig egy barna színű, szintén rendkívül kemény, agyagos réteget értünk el. Utóbbi kettőről nagy valószínűséggel állítható, hogy az egykori ágyúdomb szerkezetéhez tartozott. A rétegekből viszonylag kevés 17–18. századi kerámiatöredék került elő (10. kép).

ezzel csatlakoztatták a korábbi bástya délnyugati sarkához. Ezt követően pedig már a falsoros külső falához építették hozzá a 17. századi ötszögű bástyát. Az ágyúdomb átvágásakor tett megfigyeléseink alapján úgy tűnik, nem valószínű, hogy kialakításakor bármilyen épített szerkezetet alkalmaztak volna. Ehelyett agyagos és mésszel stabilizált agyagrétegeket hordtak egymásra, tömörítették, s az építmény így elég masszív lett ahhoz, hogy faszerkezet nélkül is megálljon.

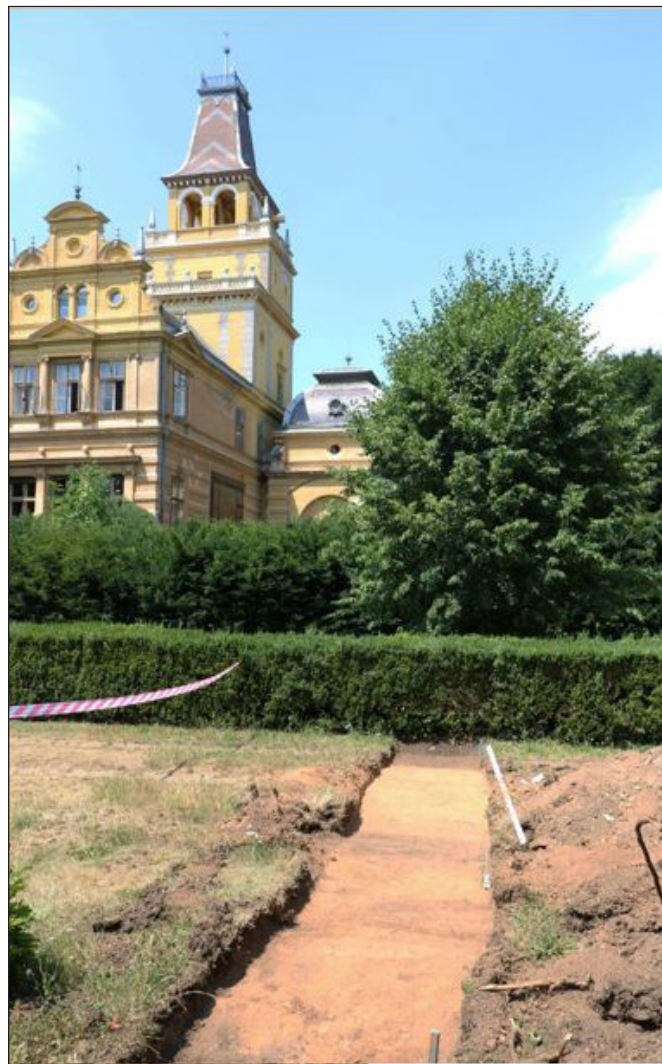
17. kép: A kastély déli oldala előtt futó út alapozása

A kerti utakat tekintve arra a következtetésre jutottunk, hogy csupán a kastély négy kapujához vezető főbb utaknak volt épített szerkezete (17. kép), vonaluk így kiserkeszthetővé vált. A mellékutaknak azonban sokszor a szórt gyöngykavicsos felszíne sem volt megfogható, ezek valószínűleg egyszerű földutak voltak, nyírt, magasított gipszével. Az egykori lovaspóló-pálya széléit valószínűleg a későbbi sportpálya futóköre, a tenispályát pedig az odatelepített vízmű roncsolta.
