## KŐ KÖVÖN NEM MARADT.

### Adalékok a gellért-hegyi Csillagda építéstörténetéhez

**SZABÓ RENÁTA – FULLÁR ZOLTÁN<sup>1</sup>**

Magyar Régészet 10. évf. (2021), 2. szám, pp. 56–61.

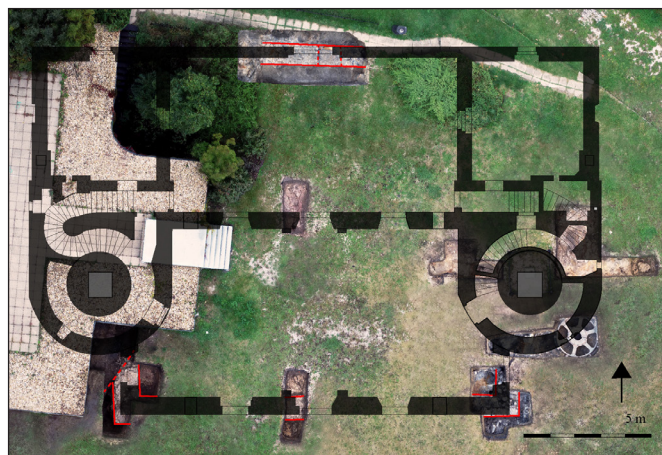
5. kép. Ortofotó a csillagvizsgáló területéről az egykori alaprajzzal összeegyeztetve

A terepi munkát a geofizikai mérési eredmények, az írott források és képi ábrázolások alapján a csillagvizsgáló keleti tornya maradványainak vizsgálatával kezdtük (5. kép). A területen 30-40 cm-es mélységben már a szikla jelentkezett, mindössze a falak alapozásának habarcsos maradványait sikerült feltárni, de voltak szelvények, ahol még ezek a nyomok is hiányoztak. A kutatás során előkerült egy nagy méretű fémtárgy, amelyet a Hadtörténeti Múzeum munkatársai egy I. világháborús légvédelmi ágyú talpaként határoztak meg. (A tárgyról részletesebben a [Hadtörténeti Múzeum honlapján](#) lehet olvasni.)

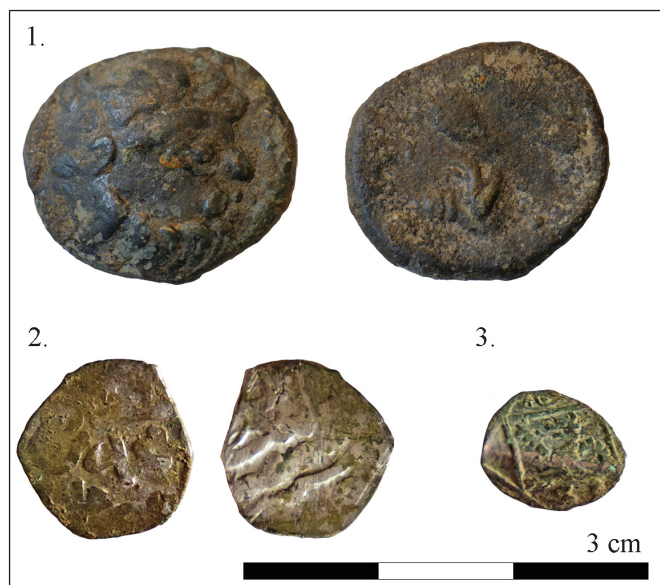
6. kép. Érmék a feltárás területéről: 1. Kelta drachma; 2. Török akcse, Musztafa szultán, Mehmed kán fiáé (1622–1623); 3. Passaui pfenning 1518–1520. (Köszönjük a meghatározásokat László Zsoltnak és Nagy Balásznak)

Az épület északi végét is sikerült azonosítanunk a megfigyelés során. Az ismert tervek alapján ez a falszakasz a két északi helyiséget összekötő udvar kerítésfala lehetett. A falhoz fut az egykori járószint, amely kemény, döngölt föld. Az alapozást itt is a sziklára és a földes feltöltésre építették, belső síkjának bontása során egy rendkívül leletgazdag rétegben haladtunk (6. kép).

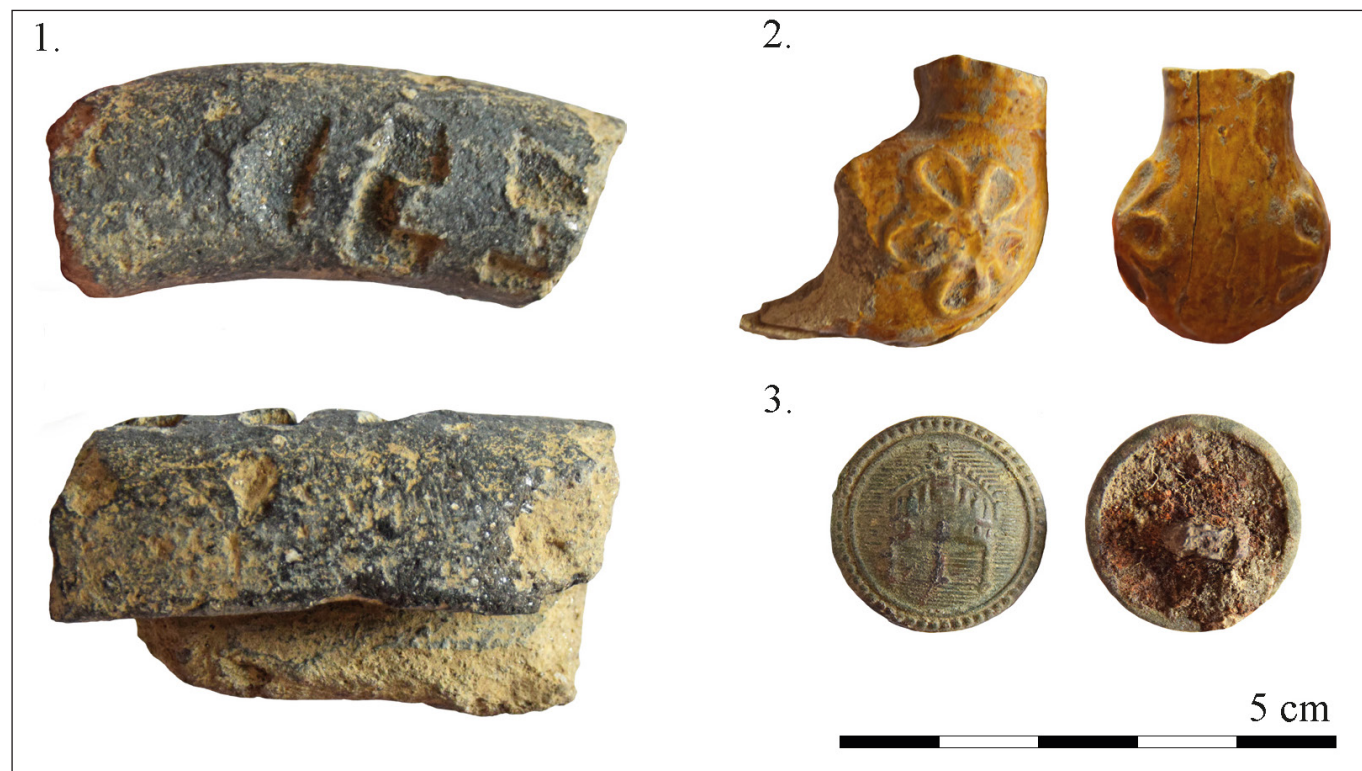
7. kép. Szórványleletek a feltárásból: 1. Bélyeges, bécsi fazékperem; 2. Mázas cseréppipa; 3. Szent Koronával díszített katonai gomb

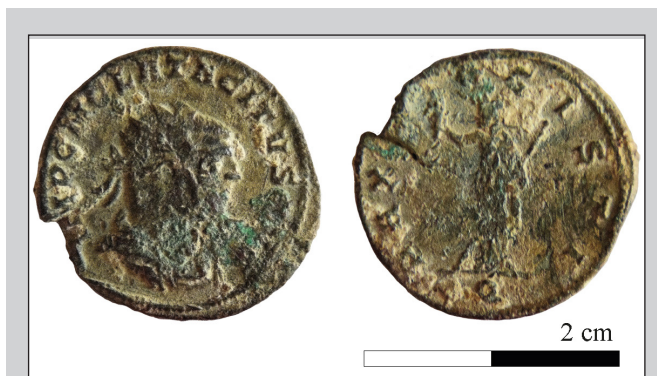
A régészeti munkák során eddig egyetlen római korra keltezhető lelet került elő, egy Tacitus császár uralkodása alatt vert antoninianus. Marcus Claudius Tacitus 75 éves korában lett a Római Birodalom császára, utolsóként azok közül, akiket a szenátus választott meg eme rangra. Rövid uralkodása során (275. szeptember – 276. június) jórészt a keleti provinciákban vezetett hadjáratot a gótok és az alánok ellen. Egyik rendelete szerint minden könyvtárnak rendelkeznie kellett a történetíró Tacitus műveinek másolatával. A feltehetően kitalált rokonsági szálnak köszönhetjük, hogy az utókor is megismerhette ezeket a szövegeket; a korszakról alkotott képünk sokkal szegényesebb lenne a *Germania*, az *Annales* vagy a *Historiae* nélkül.
