A CSÁKÁNYOSPUSZTAI KÖZÉPKORI TEMPLOM ÁLLAGMEGÓVÁSI MUNKÁLATAI

PÁL GABRIELLA¹ – KELEMEN BÁLINT²

Magyar Régészet 13. évf. (2024) 3. szám, pp. 54–57.

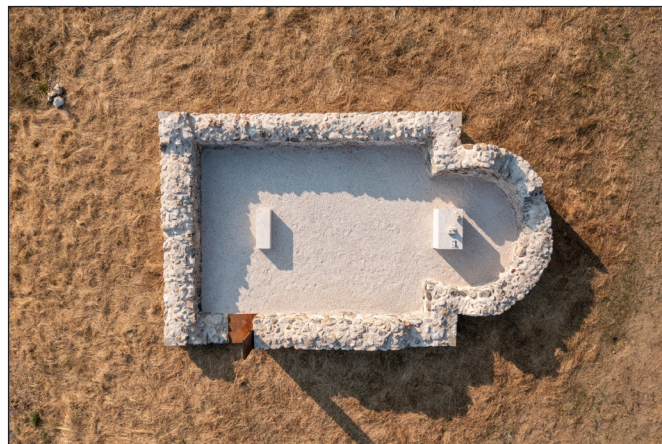
2. kép: A helyreállított romemlék felülnézete

A középkori templom és a templom körüli temető feltárását 2003-2006 között László János végezte el. A 9,75 x 5,83 m méretű, ÉK-DNY tájolású, jellegzetes falusi templom bejárata a délkeleti oldalon volt (2. kép). A templom feltárásakor ablakívek, félköríves párkánysor töredékei, falvakolat töredékek és igazi ritkaságként, egy építési áldozatként elrejtett, magvakat tartalmazó edény is előkerült. A templomtól délkeletre, keletre és északra összesen 144 temetkezést tártak fel.

A legfontosabb feladat az értékmentés, a rom konzerválása volt. Első lépésben a meglazult kövek visszabontása és újrafalazása, majd a falszövet pótlása történt meg a 2005. évi ásatási fotók alapján. Falmagasítás csak ott történt, ahol az az értelmezhetőség miatt indokolt volt. A Tatabányai Múzeumban őrzött faragott sarokkváderekből több darab visszakerült az eredeti (vagy nagy valószínűséggel eredeti), funkcionális helyére. A kortárs kiegészítések közé tartozik az ún. korten acélból készült

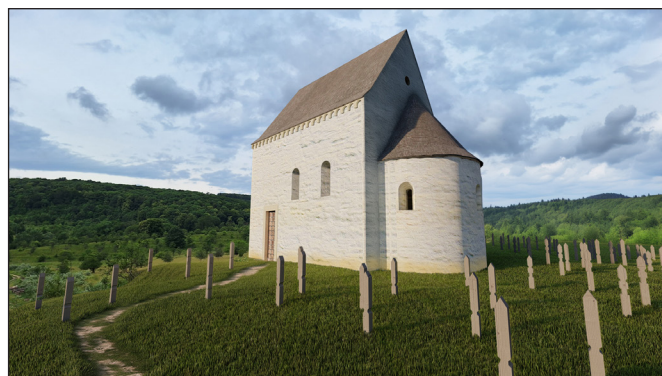
3. kép: A csákányospusztai templom elvi rekonstrukciója

A tervezés előkészítő fázisában a romról geodéziai felmérés, építészettörténeti tudományos dokumentáció és értékleltár készült. A kutatás részeként a tervezők elméleti rekonstrukciót is készítettek, 3D tömegmodellézést követően a látványtervezést részben a mesterséges intelligencia (AI) képgeneráló platformjának segítségével kiegészítve (3. kép). A felújítási koncepció (és a ROM Vándor program) alapvetése a műszaki felújításon túl, a romban rejlő esztétikai és történeti értékek, valamint a rom és a táj természetes és harmonikus viszonyának megőrzése volt, kisléptékű, értéknövelő kortárs kiegészítésekkel.

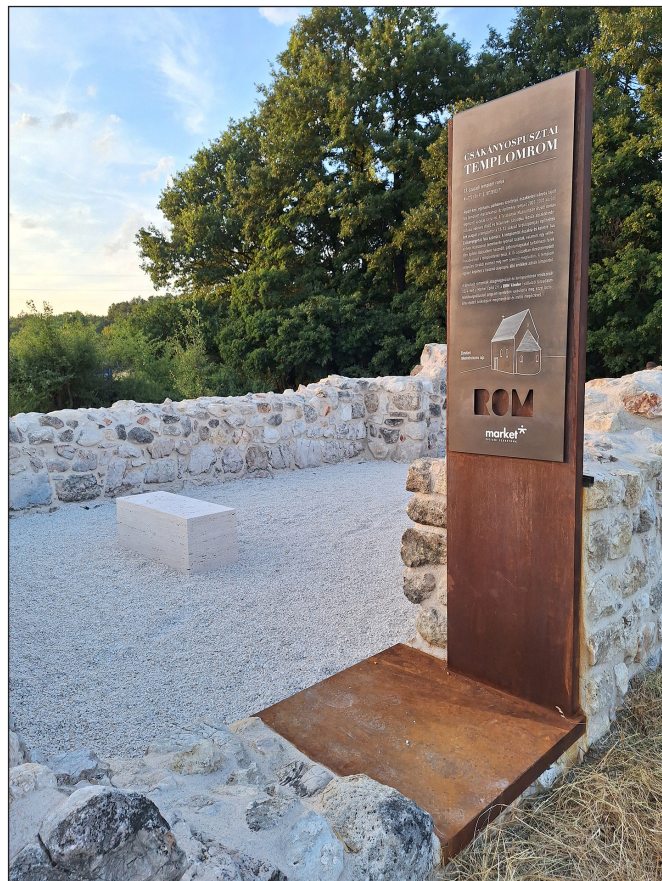
4. kép: A templom bejárata a kerten acél információs táblával

kapujelzés (amely egyúttal az információs tábla szerepét is betölti) (4. kép), és a mészkeő murva padlóborítás, amely rendezett belső területet biztosít. Az oltár az eredeti helyén található, de modern kialakítású, egyetlen hatalmas mészkeő tömbből készült (5. kép). Az ide látogató kirándulók számára egy új, acélgyűrűk közé telepített tűzrakó hely is kialakításra került. A templomba és a tűzrakó hely mellé egy-egy mészkeő padot helyeztek, amelyek az imahelyre zarándoklók elmékedését és a kirándulók kényelmét szolgálják. A telek alján haladó bekötőtút mellé további információs táblát helyeztek ki a munkálatok során, amely a területhasználat etikájáról, a helyszín természeti- és táji értékeiről, valamint a régészeti feltárásról szolgál értékes információval. A felújított templommaradvány átadása során egykor itt élt elődeinkről is megemlékeztek: a templomkörüli temetőben feltárt 144 db sír helyén (elektromos) mécseseket helyeztek el és esti bevilágítás készült az átadás során újból felszentelt romtemplomba (6. kép).

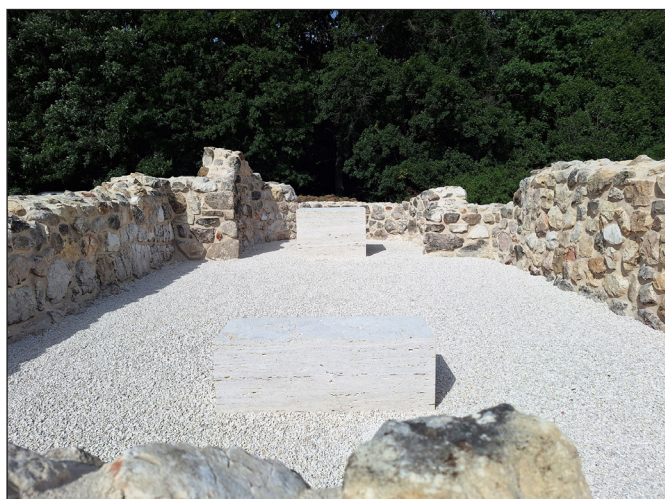
5. kép: A belső tér a kőoltárral és paddal

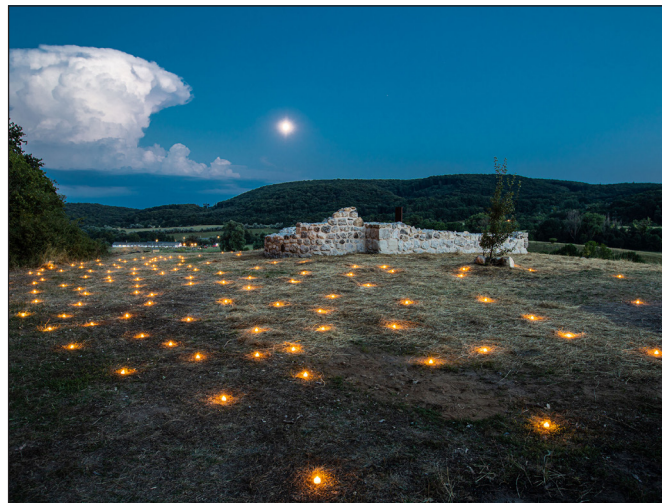
6. kép: A templom körüli temető emlékezete mécsesekkel
