## A VARJASKÉRI TEMPLOMROM KUTATÁSA, ÁLLAGMEGÓVÁSA

KELEMEN BÁLINT ZOLTÁN<sup>1</sup> – MOLNÁR ISTVÁN<sup>2</sup> – STIBRÁNYI MÁTÉ<sup>3</sup>

Magyar Régészeti 14. évf. (2025) 1. szám, pp. 31–37.

*Somogyszentpál külterületén, szántóföldek között, a mára felhagyott „Töröktemető”-ben található az egykori Varjaskér falu templomának romja. Állagmegóvása és a terület rendezése 2024-ben a Market Építő Zrt. ROM Vándor örökségmentő programjának keretében, Belec Páter programigazgató irányításával valósult meg. Molnár István régész vezetésével régészeti kutatás, dr. Stibrányi Máté irányításával pedig a terület régészeti geofizikai felmérése valósult meg. A tervezést Kelemen Bálint építész vezette.*

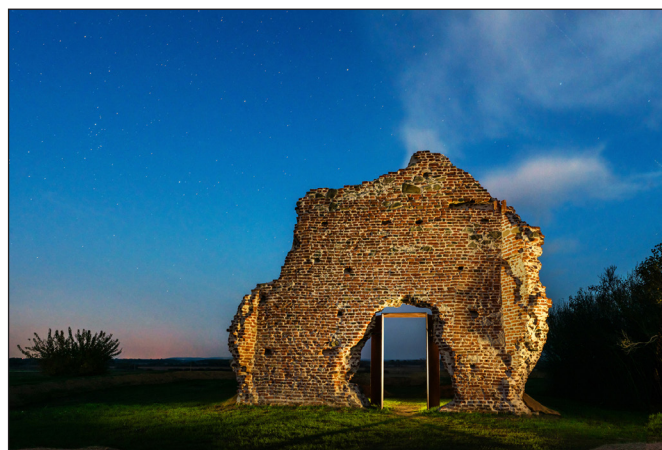
1. kép. A helyreállított varjaskéri templomrom  
(Gulyás Attila, Market Építő Zrt.)

A varjaskéri templomrom (1. kép) a ROM Vándor program negyedik helyszíne a töki, az Aszófő–kövesdi és a Tatabánya–csákányospusztai templomromok után. Az építőipar kiemelt szereplőjeként a Market Építő Zrt. egy olyan komplex vállalati társadalmi felelősségvállalási (CSR) programot valósít meg, amely kapcsolódik tevékenységéhez, illeszkedik hitvallásához, értéket teremt, több éves időszakot átível és országosan kiterjeszthető. A program legfőbb célja épített örökségünk, elsősorban szakrális Árpád-kori rom emlékeink szakszerű állagmegóvása, konzerválása, környezetük rendezése, valamint e különleges műemlékeink országos népszerűsítése. A program több rangos szakmai elismerésben is részesült: 2024-ben elnyerte az ICOMOS Magyar Nemzeti Bizottságának „Példamutató Műemlékgondozásért” díját, a Média Építészeti Díj „Épített környezet” díját, illetve 2025-ben a DoingGood CSR Award „Értékmentő, értékátadó tevékenységek” kategóriájának fődíját. A varjaskéri templomrom konzerválását és bemutatását 2025-ben szintén ICOMOS-díjjal tüntették ki.

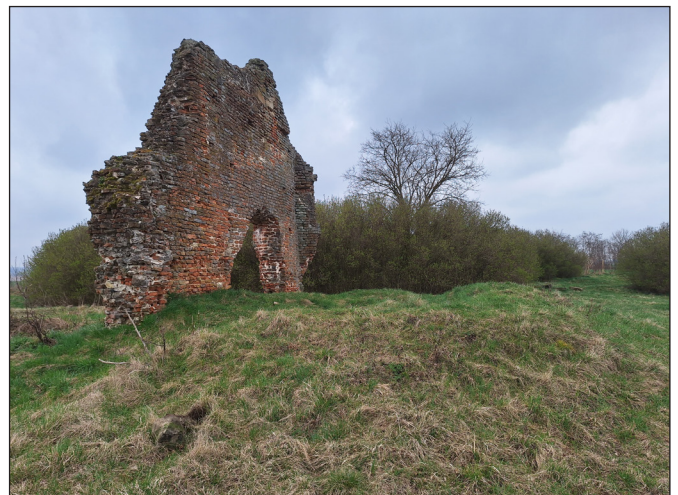
A templom nyugati fala maradt fenn (2. kép). Anyaga téglafalazóelemek, amely helyenként homokkőfalazóelemeket is tartalmaz, átlagos vastagsága 80 cm, a magassága kb. 6,5 méter. Főleg a talaj közelében a falköpenyben kiomlások, erózió volt megfigyelhető, helyenként moha telepedett meg. A falazat egésze kompakt, jó magtartású volt, állékonysága szélterherre azonban nem volt igazolható.

2. kép. A helyreállítás előtti állapot  
(Kelemen Bálint, Közti Zrt.)

A homlokzat tengelyétől déli irányba eltoltan egy nagyméretű kiomlás volt, benne az egykori kapu utaló elemekkel. A belső oldali áthidaló fészkek alatt jól kivehetőek voltak a rézsűs káva darabjai kétoldalt, vállmagasságban, illetve az északi kávéban az egykori kapurekesztő gerenda lenyomata. A nyugati oldalon, a fal két szélén egy-egy támpillér csonkját, keletről a templom északi és déli falának maradványait, míg a fal két oldalán gerendalyukakat figyelhettünk meg. A nyugati homlokzat déli szélén, magasan (kb. a támpillér egykori tetejének a magasságában) egy mély horony látható, amely talán egy teljesen körbe nem futó övpárkány fészke lehetett. Eredeti vakolat a fal keleti oldalának északi felén, az egykori harántfal csonkja mellett maradt meg.

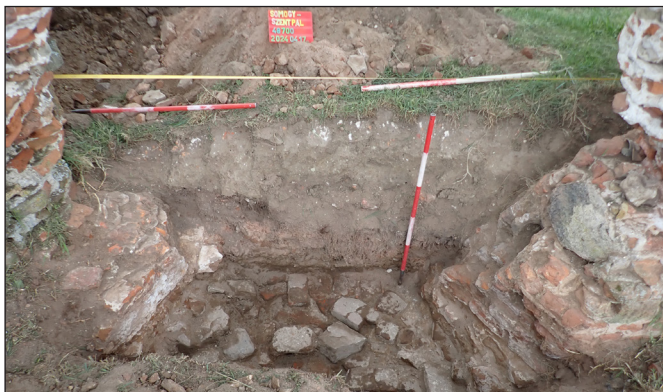
3. kép. A kapu feltárása  
(Molnár István, Rippl-Rónai Múzeum)

A nagyjából  $3 \times 1,5$  méter nagyságú 1. szelvényt az egykori nyugati bejáratnál jelöltük ki (3. kép). A mai egyenetlen, ferde felszíntől kb. 50–80 cm mélységig bolygatott kevert réteget kellett eltávolítanunk, hogy elérjük a kapu alatti alapfalat, amelyet sajnos roncsoltak az újkorban az építőanyag kitermelésekor. A déli sarokban talált kétféle eredeti felület és a fal alsó részén megmaradt vakolat indulása jelöli ki a küszöb egykori szintjét. A kapu melletti falszakaszok erősen sérültek, de néhol még megfigyelhető volt egy ferde falsík, amely a keletre szélesedő bejárat nyoma. Ennek folytatását megtaláltuk a föld alatt, a küszöb szintje felett is. Az alapozás habarcsba falazott téglákból, tégladarabokból és kevés kődarabból épült.

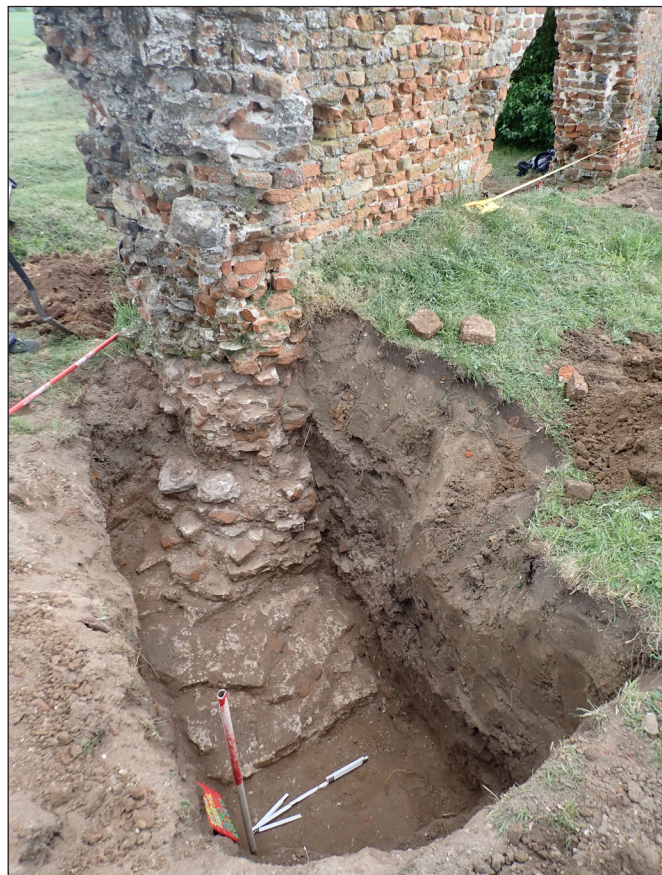
A nyugati fal sarkain álló, átlós helyzetű támpillérek csonkjai előtti és alatti területet egy-egy  $2 \times 1,5$  méteres kutatászelvénnel (2. és 3. szelvények) vizsgáltuk (4. kép). Az újkorban jórészt kitermelték a támpillérek alapozását is, de a maradványokból megállapítható volt, hogy egyszerre épületek a templom nyugati homlokzatával, a feltételezett toronnyal. Hasonló módon készültek, néhány kődarab is volt a habarcsba tett téglák között. A támpillérek 1–1,1 méter hosszúak voltak; az északnyugati támpillér alapozásának alja 100, a délnyugatié 140 cm-rel mélyebben volt a küszöb egykori szintjénél. A 3. szelvényben látszott a délnyugati sarok falának alapozása is, amely kissé kevésbé mély, mint a hozzá csatlakozó támpilléré.

4. kép. Az északi támpillér feltárása  
(Molnár István, Rippl-Rónai Múzeum)

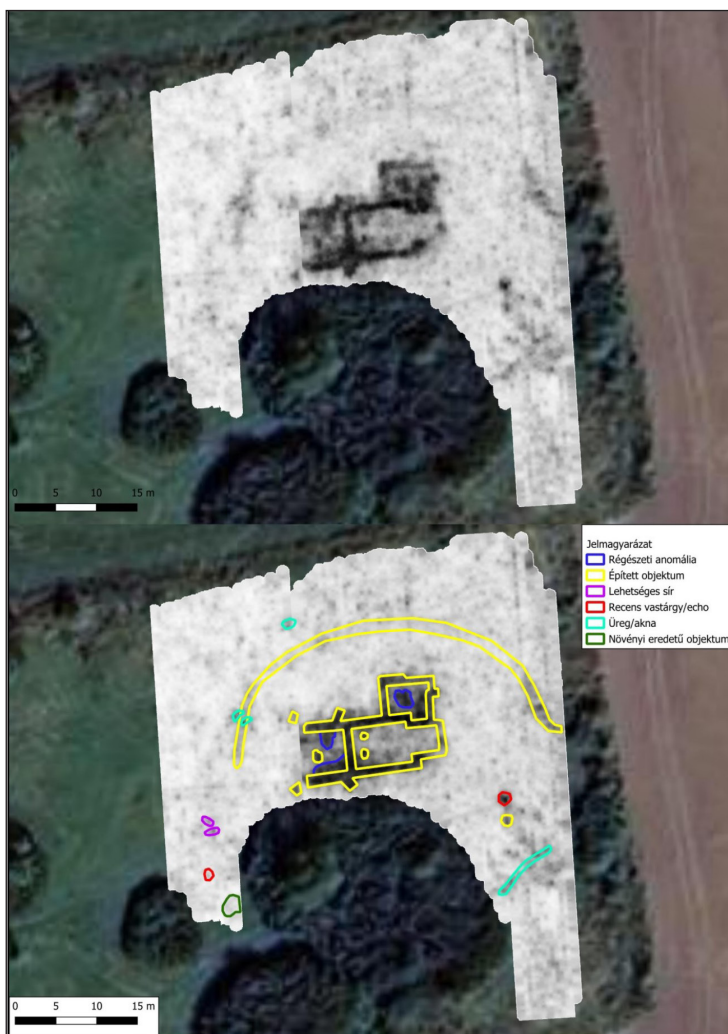
a rom környezetében, azonban arra alkalmas volt, hogy kizárjuk a templom közelében egyéb egykori épület nyomait. A földradaros mérés viszont jól felhasználható eredményeket hozott a felszín alatti falak vizsgálata szempontjából. A még álló nyugati templomfaltól keletre egyértelműen megfigyelhetőek voltak egy viszonylag nagy méretű,  $18 \times 7$  méteres, keletelt, egyenes szentélyzáródású templom alapfalai.

A mérés eredményei alapján megfigyelhető, hogy a templom legalább két periódusban épült ki. Egyrészt megfigyelhetőek egy jellegzetesnek mondható,  $11 \times 7$  méteres, egyenes szentélyzáródású templom alapfalai, a hajó nyugati részén két támpillérral. Ezen kívül látható a templom nyugati falához épített, sarkain masszív támpillérekkel megerősített,  $7 \times 7$  méteres négyzetes toronyalapozás is; a ma is álló rom ennek nyugati falával azonos. Ezen kívül a szentély északi oldalához is építettek egy nagyméretű helyiséget (sekrestyét vagy kápolnát). A különböző periódusok alapozási szintjei a mérésen jól láthatóan elkülönülnek: míg a korábbi templom alapfalai a felszíntől számított 1,8–2 méteres mélységig láthatóak, a torony és az oldalépület alapozása ennél kb. fél méterrel mélyebben, 2,3–2,5 méteres mélységig figyelhető meg. Ez egyben azt is jelenti, hogy a templom falai a föld alatt viszonylag jó állapotban őrződtek meg a felszíntől számított 0,5 métertől 2–2,5 méteres mélységig terjedő sávban.

5. kép. A varjaskéri templom területén végzett földradaros felmérés eredménye (a felszíntől számított egy méteres mélységszelvényen), valamint a mérés értelmezése (Stibrányi Máté, Munifex Kft.)

A jelenleg is álló faltól nyugatra a jelentős felszíni nyomok ellenére sem volt látható semmilyen falalapozás nyoma; ezek szerint az itteni talaj-egyenetlenségek inkább rablógödrök nyomai lehetnek. A mérésen felismerhető még a cinteremfal téglából rakott falának északi része. Ez jóval sekélyebb alapozású, mint a templomfal, csupán a felszíntől 0,5–1 méteres mélységig figyelhető meg. Keleti irányban kissé kelet felé hajlik, ami arra utalhat, hogy ezen a részen volt a cinterem bejárata. A mérés alapján a cinterem falain belül nem állt egyéb épület; csak kisebb, valószínűleg sírokhoz köthető anomáliákat tudtunk azonosítani.

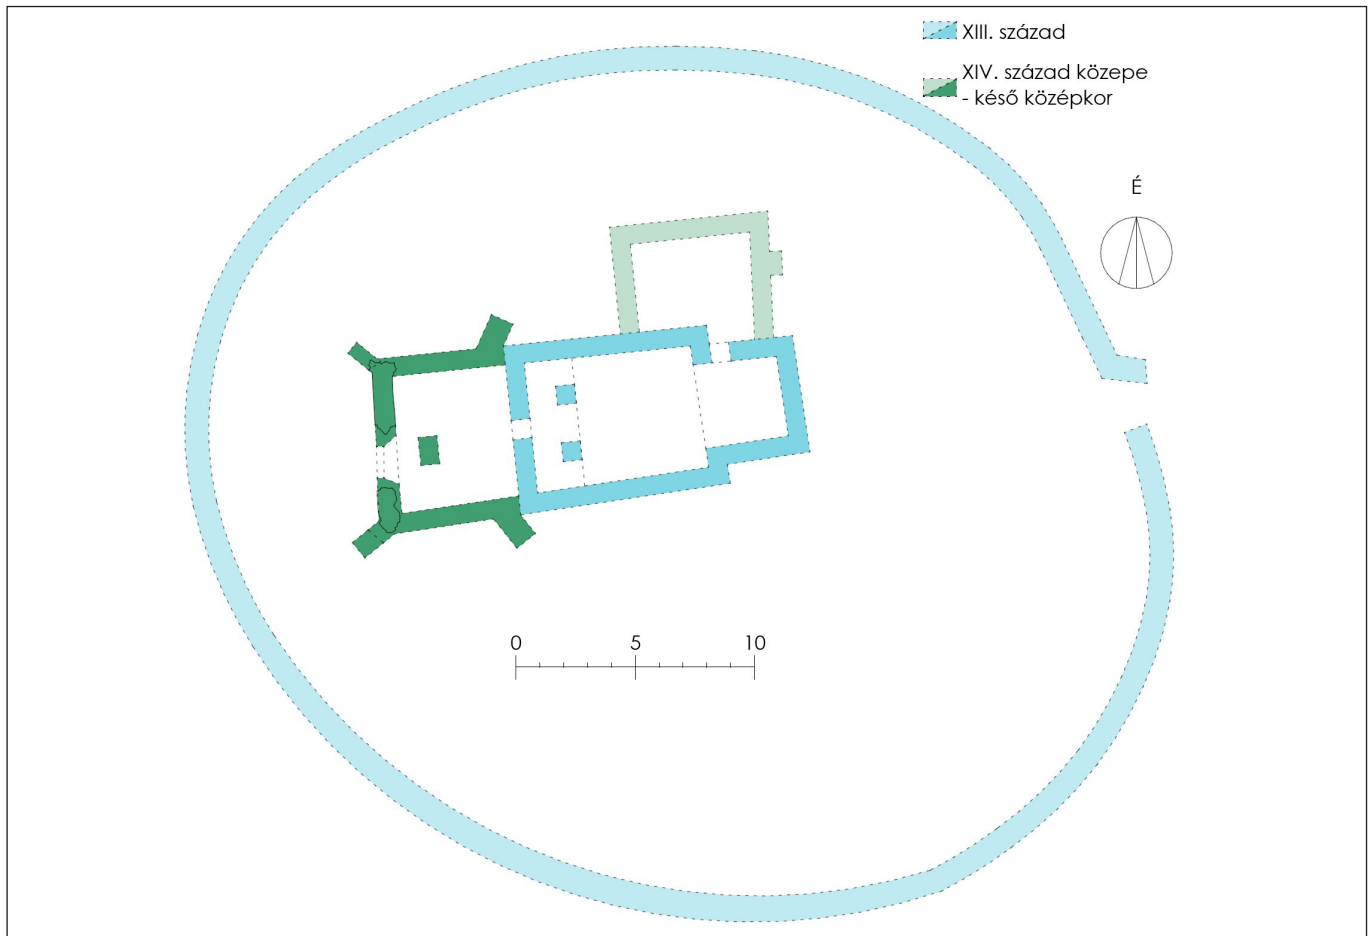
## A TEMPLOM ÉPÍTÉSTÖRTÉNETE (6. KÉP)

Az első építési periódusban a cinteremfal és egy  $11 \times 7$  méteres, egyenes szentélyzáródású, nyugati oldalán kegyúri karzatos falusi templom épülhetett fel, téglafalazattal. A karzat közelében talált égett fagerendák maradványai faszervezetű karzatra és/vagy fagerendás födémű templomra engednek következtetni. A templomhajó padlóját fakockákkal burkolhatták.

6. kép. A varjaskéri templom periodizációja (Kelemen Bálint, Patak Gergely, Közti Zrt.)

Újabb építési periódus(ok)ban, mélyebb alapozási síkkal épült a szentély északi falához egy sekrestye, illetve nyugati irányból egy  $7 \times 7$  méteres alaprajzú saroktámpilléres építmény, nyugati bejárati kapunyílással. Ez utóbbinak a nyugati téglafala maradt fenn a térfelszín fölött. Mind a falusi templomok nyugati irányú, karzattal, toronnyal való bővítése, mind a sekrestyék építése jellemzőnek mondható a korban. Az utolsó, a templom még működő, álló voltát igazoló említés az 1536-os adólajstrom.

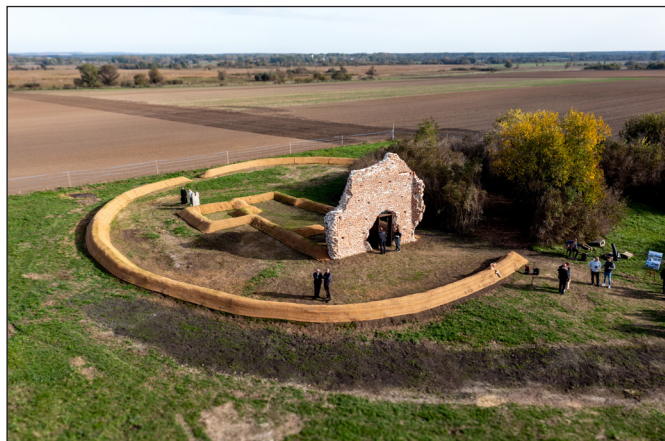
Az egykori temető, a templom és a sekrestye alapfalait, amelyek a rom körül a régészeti geofizikai mérések alapján beazonosíthatók voltak, alacsony földsáncok jelölik. A cinteremfal nyomvonalának folyamatoságát az orgonával fedett területen kivágott bokorsáv jeleníti meg. A rom környezete is új életre kelt

7. kép. A helyreállított rom, körülötte az idővel befűvesedő, térszín alatti falak jelzésére szolgáló dombokkal (Market Építő Zrt.)

A felújítási koncepció (és a ROM Vándor program) alapvetése a rom műszaki felújítása, a romban rejlő esztétikai és történeti értékek, a poétikus rom és a táj természetes és harmonikus viszonyának megőrzése volt, minimális, (szándékaink szerint) értéknövelő kortárs kiegészítéssel (7. kép). A legfontosabb feladat a rom konzerválása volt, a falfelület és fugák tisztítása, a meglazult téglák visszabontása és újrafalazása, a kisebb kiemlések kifalazása a naturalisztikus romkontúr megőrzésével és a lehető legkisebb szerkezeti és aránybeli hozzátétellel. A falhoz egyetlen új szerkezet épült hozzá, ami stabilizálja a romfalat, ugyanakkor kortárs esz-  
közökkel jelzi az egykori kapu helyét és léptékét, kijelöli a tér szakrális fókuszpontját, illetve betölti az információs tábla szerepét is. Ez a kapu/stabilizáló szerkezet 2 cm vastag korten acéllemezből készült, színe a téglafalazat színével harmonizál, felülete szintén rokon az eredeti téglafelület heterogén megjelenésével (8. kép).

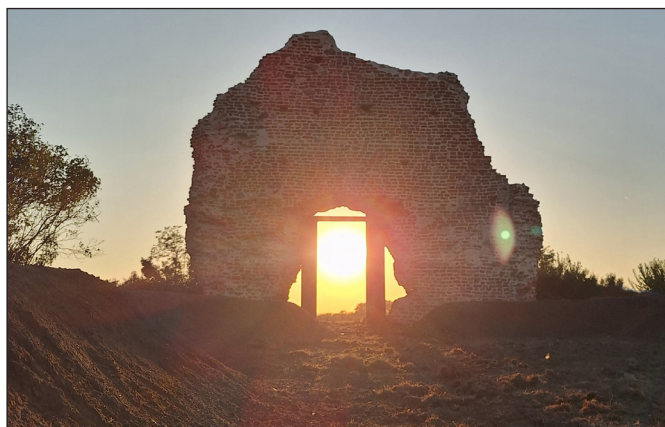
9. kép. Napéjgyenlőség (Kelemen Bálint, Közti Zrt.)

az orgonabokrok megmetszésével, a terület tereprendezésével és gyepesítésével. Külön érdekesség, hogy a tavaszi és az őszi napéjgyenlőségek idején a lenyugvó nap fénye a kapunyíláson keresztül a templom tengelyében a szentély keleti faláig világít be (9. kép).

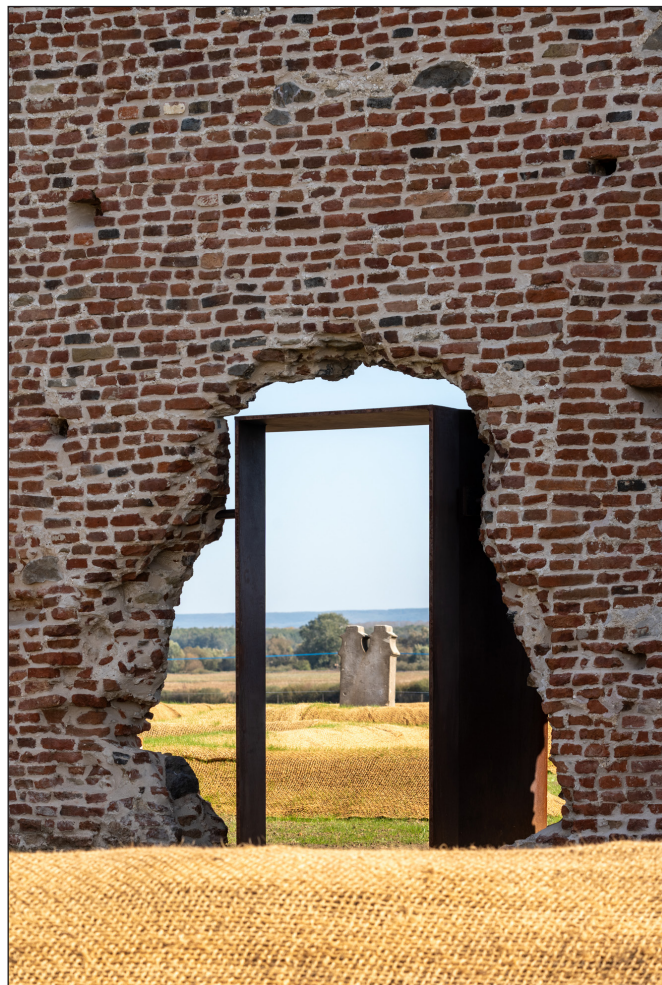
8. kép. Kapujelzés és egyben stabilizáló szerkezet (Molnár Péter, Market Építő Zrt.)
