## A LAJOSMIZSEI PUSZTATEMPLOM KUTATÁSA ÉS KONZERVÁLÁSA

Magyar Régészet 15. évf. (2026) 2. szám, pp. 50–57.

*A lajosmizsei Pusztateplom romjának konzerválása a ROM Vándor örökségmentő program hetedik elemeként készült el 2026. júniusában. A templom a 14. században már biztosan állt, bár nem sok adatot ismerünk a terület középkori történetéről. A régészeti kutatások viszont jelentős előzményekre tekintenek vissza, az Alföld közepének középkori faluásatásai is érintették a helyszínt. Az új helyreállítás tervezésének előkészítéseként a Kecskeméti Katona József Múzeum régészei végeztek kutatást Wilhelm Gábor operatív és Fazekas András Kristóf szakmai vezetésével. A konzerválási tervek ezúttal is Kelemen Bálint irányításával készültek.*

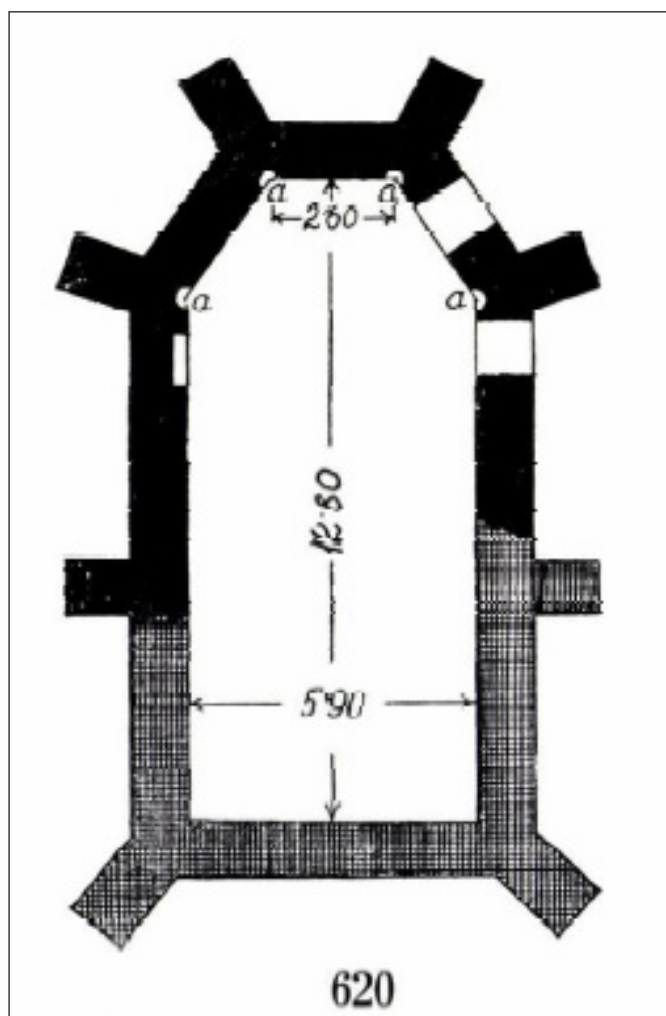
1. kép: A mizsei templom alaprajza Szabó Kálmán nyomán (SZABÓ 1938, 131)

Helyi kezdeményezésre 1995-ben Fülöp András feltárást végzett az épület alaprajzának kiderítésére (KJM Rég. Ad. 64.3.). A kutatás során kiderült, hogy a templom falaiból az 1930-as ásatás óta jelentős részek semmisültek meg a környékbeli tanyasiak bontásai, valamint az időjárás miatt. Feltárták az északi fal kiszedett alapfalainak törmelékkel feltöltődött árkat, továbbá a délkeleti fal alapozását s a délkeleti fal egy kidőlt részletét. Az épület délnyugati zárófalának alapját a falkiszedés során annyira megbolygatták, hogy nem lehetett annak vonalát pontosan meghatározni. Fülöp András a Magyar Nemzeti Múzeumba küldött jelentésében nem zárja ki egy Árpád-kori előzmény meglétét sem az északi alapozási árokban végighúzó agyagcsíkra hivatkozva, amely jelenség megfigyelései szerint máshol nem jelenik meg. Fontos eredménye ennek az ásatásnak, hogy a Szabó Kálmán által megadott templom hossza nem tekinthető pontosnak. Valószínű, hogy a harmincas években az értelmezhető alapok/falak alapján szerkesztet-

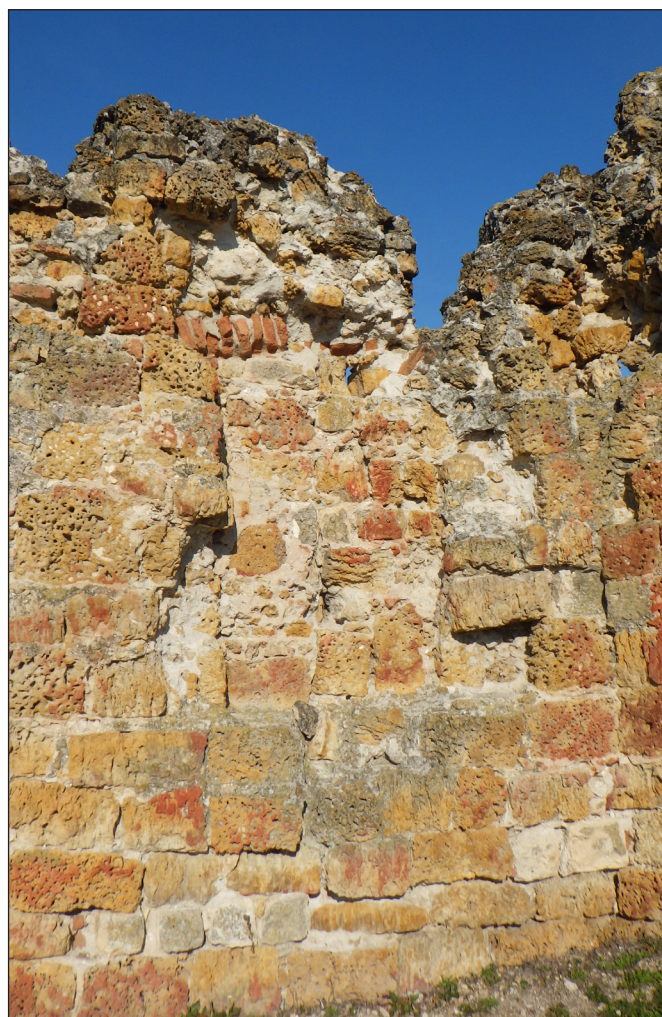
2. kép: A szentségtartó helye a falszövetben (fotó: Fazekas András Kristóf)

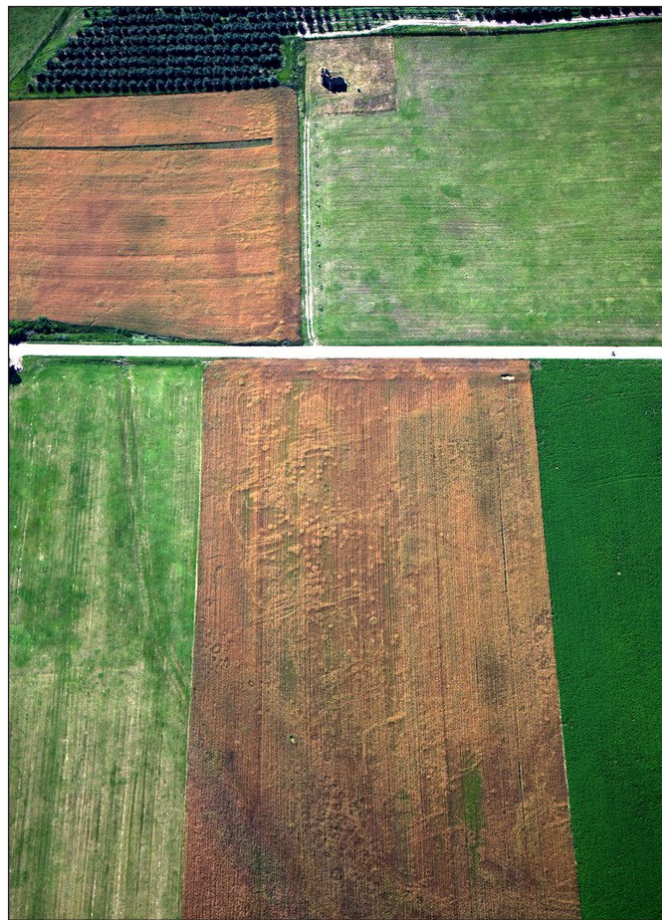
4. kép: Otto Braasch légifelvétele (2008) a templomról (fent) és az egykori faluról – ma növényi jelek formájában (Pécsi Tudományegyetem, Pécsi Légitérészeti Téma – lsz.: 034202)

2008-ban Otto Braasch légitérészeti felderítést folytatott a területen. A felvételeken kirajzolódó növényzeti jelek a település meglétére szolgáltatnak bizonyítékot: egy legalább kétutcás település képe tárul elénk (4. kép).

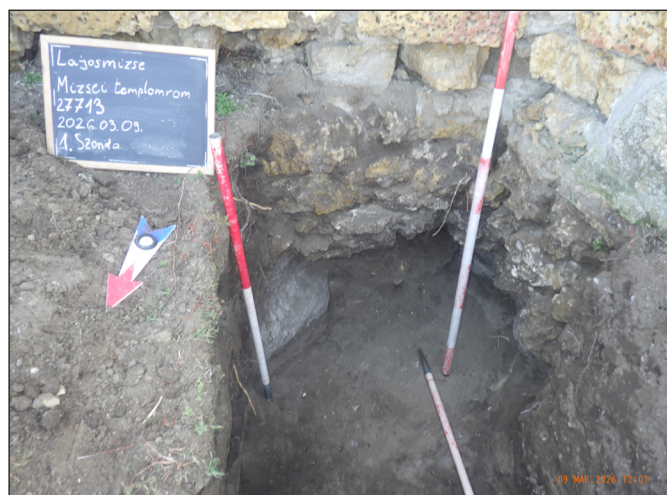
Építéstörténeti és régészeti szempontból kiemelendő az 1. és a 2. szonda. Az 1. szondában a szentély alapozásából északi, északkeleti irányba szürke agyagalapozás indult, amely egyértelműen kilógott a szentély alapozási síkjából. Elképzelt, hogy egy korábbi vagy párhuzamosan létező, lebontott periódus, épület-rész emléke került napvilágra (5. kép).

5. kép: Az 1. szonda feltárás után, a szentélyből induló alapozással (fotó: Fazekas András Kristóf)

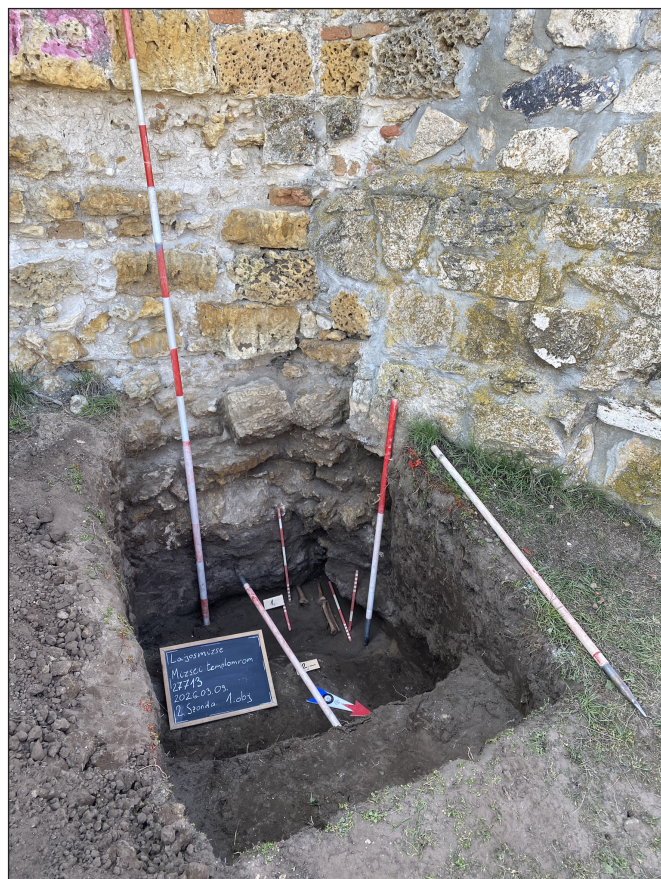
A 2. szondában találtuk meg a régészetileg legfontosabb leletet, egy fiatalabb személy ÉÉK-DDNy irányítású, anatómiai rendben fekvő két combcsontját és bal lábszárát (a jobb lábszár hiányzott) (6. kép). A szentély szürke agyagalapozását egyértelműen ráépítették az elhunyt, tehát a temetés megelőzte az építkezést. Feltételezhető, hogy a sír egy korábbi, esetleg Árpád-kori temető maradványa. Ennek megállapítása – keltező értékű leletanyag hiányában – természettudományos módszerek alkalmazását igényli. A szonda betöltéséből másodlagos helyzetben egy 16. századi ezüstözött réz hamis denár is előkerült továbbá a nagy mennyiségű kerámia és embercsont-törödékek mellett.

6. kép: A 2. szonda feltárás után, az SNR 1., szentély alá futó temetkezéssel (fotó: Fazekas András Kristóf)

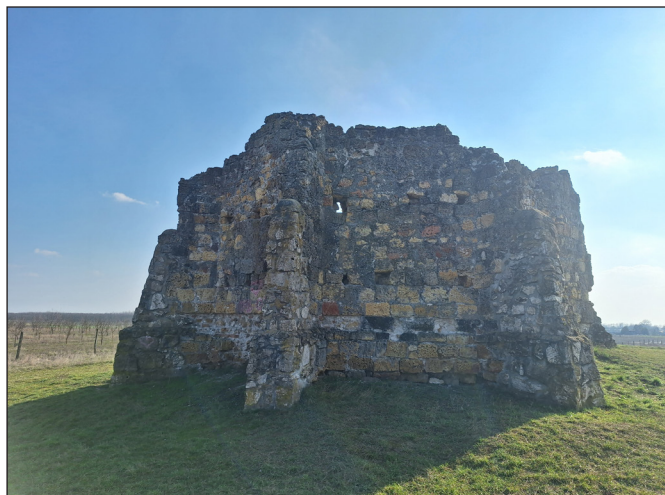
A Pusztatemplom romja Lajosmizse külterületén, mezőgazdasági művelés alatt álló földekből kisajátított állami tulajdonú telken áll, a várostól északra, a sík, alföldi környezetből egy kissé kiemelkedő „dombháton”, ahol az egykori falu terült el. A romterülethez szinte végig műút vezet, egyedül az utolsó, mintegy 100 méter hosszú bekötőút földút, de személygépkocsival ez is jól járható. A rom telkétől délre gyümölcsös van, egyébként mezőgazdasági terület övezi. A rom közvetlen közelében egy kötömbre rögzített tábla hívja fel a figyelmet a műemlékre, a telek két oldalán drótháló kerítés, két átellenes sarkán oszlopokra helyezett biztonsági kamera és az ezeket működtető kisméretű napelem, valamint a szomszédos telken pad asztallal, szemetes és tűzrakóhely található (7. kép).

7. kép: A szentély keletről helyreállítás előtt  
(fotó: Kelemen Bálint)

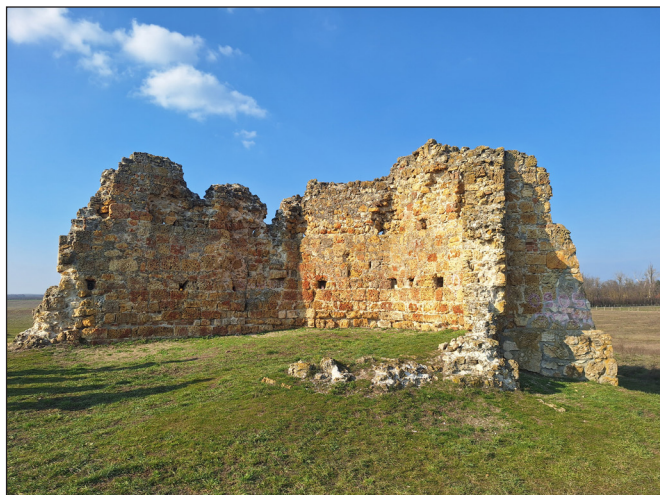
8. kép: A templom belseje helyreállítás előtt – a támpillérek 1999-es heterogén kifalazásával (fotó: Kelemen Bálint)

gában kötőanyagát veszítette, a még meglévő eredeti vakolatfoltok erősen mállottak, a falazat szennyezett, biológiai károsítók (moha) jelentek meg a felületén. Elsősorban a lábazatnál, illetve a falközépen és a szabad falvégeknél kiomlások voltak. Átmenő szerkezeti repedések is megjelentek főleg az északnyugati falban. Néhány helyen sajnálatos módon graffitik csúfították el a romot, ezért az önkormányzat térfigyelő biztonsági kamerát helyezett el (8. kép).

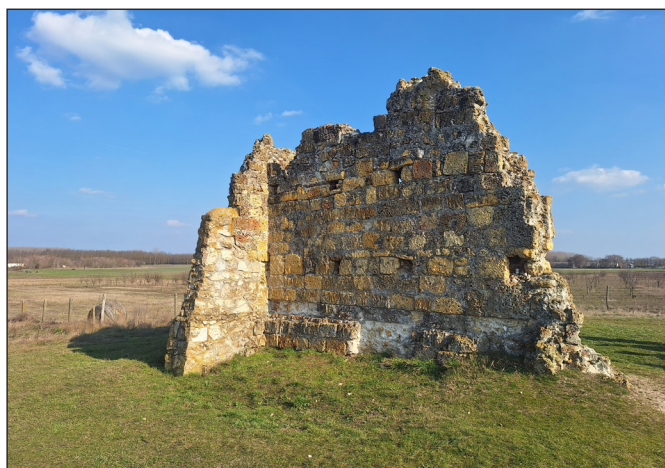
9. kép: Az északi fal helyreállítás előtt – átmenő repedések a falon, kiomlások a lábazon, mállott falkorona, heterogén támpillér kifalazás 1999-ből (fotó: Kelemen Bálint)

A középkori falazat anyaga (hasonlóan a Duna-Tisza közti templomok túlnyomó részéhez) a közelben bányászott lyukacsos réti mészkő, de helyenként téglakiegészítés is megfigyelhető (a szentségfülke boltozatában és támpilléreken elszórtan). A külső-belső falköpeny szabályos kváderkövekből áll, a falmagot kisebb, alakatlan kövek alkotják. Faragott kövek (boltozati bordák, díszítőelemek, tartozékok) a helyszínen már nem lelhetők fel. A támpilléreket 1999-ben forrásvízi mészkővel egészítették ki, felhasználva eredeti falazóköveket is, illetve a pillérek tetejét öntött, ívesen kiképzett cementes fedéssel zárták le. A középkori falazat a falkorona magassá-

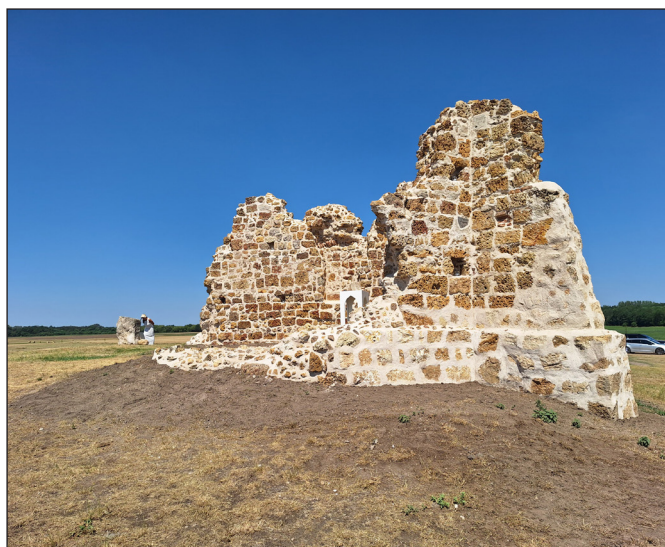
10. kép: A rom helyreállítás után – a korábbi pillérmegerősítések és új kifalazások felületkövető vékonyvakolásával (fotó: Kelemen Bálint)

A koncepció alapvetése a rom műszaki felújítása/veszélyelhárítása, a romban rejlő esztétikai és történeti értékek, valamint a rom és a táj természetes és harmonikus viszonyának megőrzése mellett kisléptékű kortárs kiegészítések, valamint – reményeink szerint – értéknövelő hozzátételek készítése. A konzerválás során a fugákat javítottuk, a falfelület tisztítása (kosz, növényzet, graffitik eltávolítása) után a meglazult, mállott falkoronát és falazatot minimálisan szükséges mértékben (szilárd falazatig) visszabontottuk, majd újraépítettük az eredeti kövekből, két irányban 5-5%-ot lejtő falkorona kialakítással, naturalisztikus romkontúrral. A kváderkövek esetén a visszabontás-újrafalazás során a programozott anastylosis (meglévő, eredeti darabokból történő újjáépítés) módszerét alkalmaztuk. Az egykori gyámkövek fészkei és a gerendafészkek konzerválásra kerültek, a szerkezeti repedéseknél rejtetten, ún. „száraz rendszerű falvarrást” alkalmazunk rozsdamentes acél spirálrudakkal (Mapei Steel Dry). A beavatkozás pontszerű, a sérült felületeket restaurátori módszerekkel javítottuk. A vakoló-, falazó- és fugázóhabarcsnak az eredetihez hasonló, sárgás színű cementmentes traszhabarcsot választottunk (MAPEI-Antique Allettamento) (10. kép).

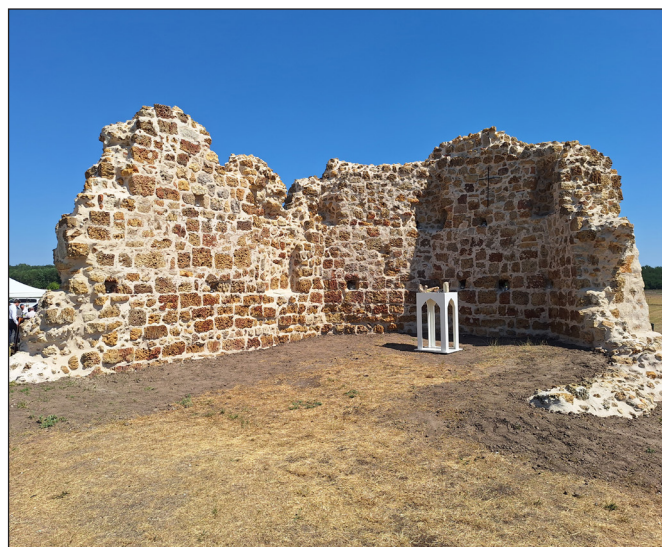
11. kép: A rom belseje helyreállítás után – a szentély falán a kovácsoltvas kereszttel (az oltár helyén lévő időszaki installáció nem a helyreállítás része) (fotó: Kelemen Bálint)

Mint minden ROM Vándor helyszínen, itt is készültek kis léptékű kortárs kiegészítések, elősegítve, hogy a felújított rom egyfajta spirituális, elmélkedő és imahelyként is szolgálhasson. Ennek részeként a szentély belső oldalán vékony kovácsoltvas kereszt, a gerendalyukakba egységes megjelenésű üvegmécsesek kerültek. Az Aszófő–kövesdi „fényútja”, a Tataháza–csákányospusztai „144 gyertya”, a Somogyszentpál–varjaskéri „kapu”, a Regöly–somolyi „édenkert” és az Ádánd–heteyi „hangtorony” után a lajosmizsei Pusztatemplom romja „oltárfal” elnevezéssel került be a korábbi helyreállítások sorába (13. kép).

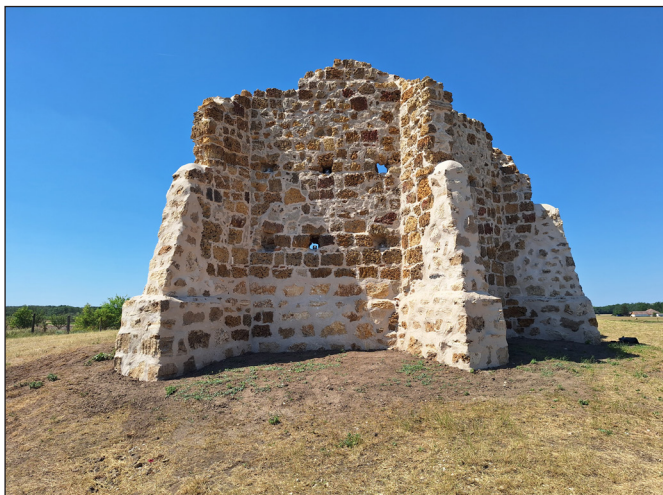
12. kép: A szentély keletről helyreállítás után – a korábbi pillérmegerősítések és új kifalazások felületkövető vékonyvakolásával (fotó: Kelemen Bálint)

A kivitelezés során nem várt, örömteli eseményként több környékbeli lakos visszahozott eredeti (lyukacsos réti mészkő) kváderköveket, amelyeket a magasabban elhelyezkedő kisebb kiomlásokhoz a történeti falszövet tulajdonságai szerint vissza tudunk építeni. A nagyobb (talajközeli) kiomlások befalazására már nem volt elég „visszaszolgáltatott” kőanyag, illetve működő lyukacsos réti mészkő bánya sem ismert, így ide az 1999-es támpillér-megerősítéseknél használt forrásvízi mészkő anyagával megegyező törtköveket használtuk úgy, hogy a falsíkon a falszövet textúrája minél nagyobb mértékben igazodjon a történeti falszövethez (fúgák fussanak, illetve az eredetihez hasonló arányú köveket használtunk) (11. kép). Az 1999-es és az új kőanyagból készülő új kifalazások egységesen felületkövető vékonyvakolást kaptak. Ezzel a műszakilag megfelelő, de esztétikailag megkérdőjelezhető megjelenésű korábbi pillérmegerősítések felülete és a most készülő kifalazások egységes megjelenésűvé váltak, így jól láthatóan elválik egymástól a középkori és a jelenkori falazat, a kiegészítések megjelenése pedig egységesedett.

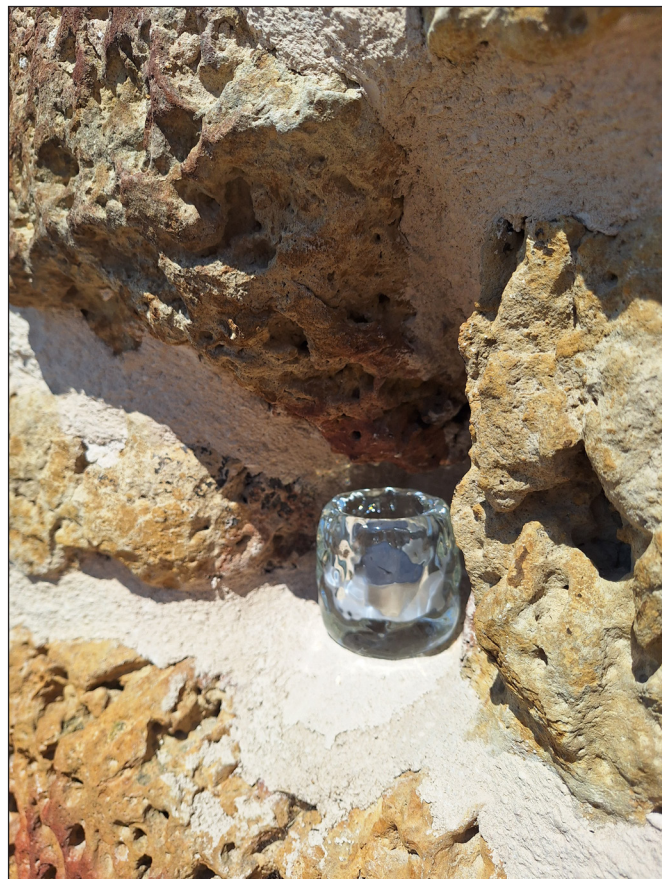
13. kép: Üvegmécsesek a gerendalyukakban (fotó: Kelemen Bálint)
