A KÖZÉPKORI HETYE FALU TEMPLOMÁNAK KUTATÁSA ÉS HELYREÁLLÍTÁSA A ROM VÁNDOR PROGRAM KERETÉBEN

GERE LÁSZLÓ¹ – KELEMEN BÁLINT²

Magyar Régészet 15. évf. (2026) 1. szám, pp. 37–45.

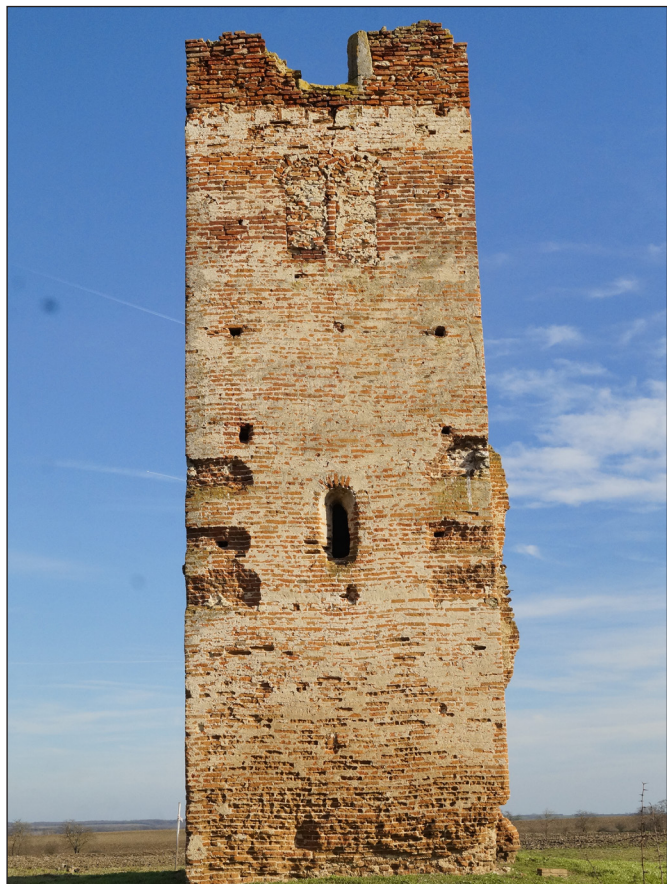
1. kép: A torony DNy-i homlokzata

Az első emelet magasságában a DK-i és a DNy-i falakat egy-egy kifelé és befelé tölcseresen szélesedő résablak törte át. A második emelet magasságában ezekben a falakban két ikerablak nyoma volt megfigyelhető. A torony magasztásában két kökeretes ablak töredéke maradt fenn (1–2. képek). Az ÉNy-i falat nem törte át nyílás (3. kép).

Az első emeleti két résablak teljesen azonos kialakítású. A csekélyebb eltérések az évszázadok folyamán bekövetkezett kisebb sérülésekből adódnak. A DNy-i ablak maradt fenn jobb állapotban, ennek nemcsak boltíve, de északi kávéja és déli kávéjának boltváll alatti része is eredeti állapotban maradt fenn.

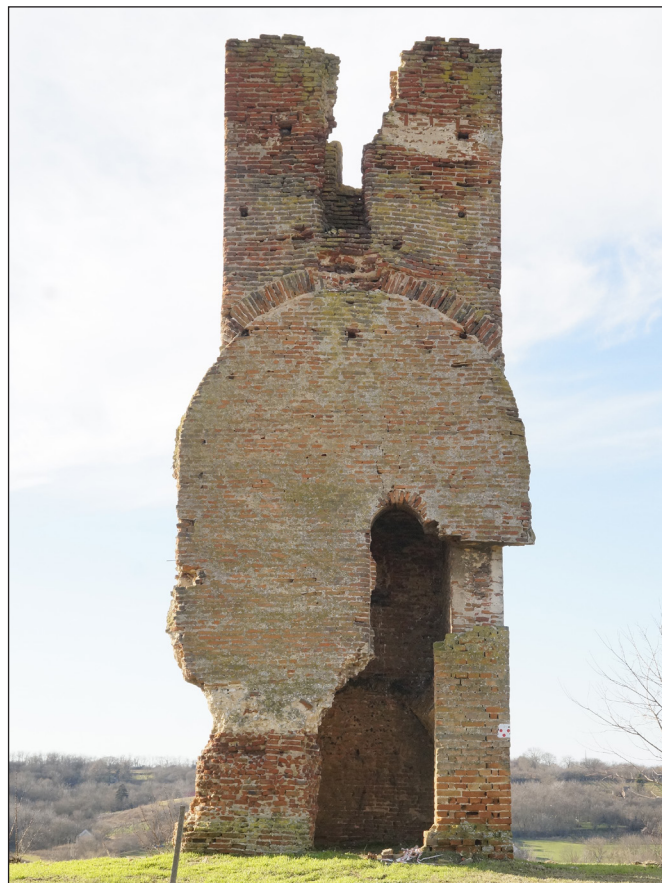
4. kép: A torony ÉK-i homlokzata

Az ÉK-i homlokzatot alapvetően két részre kell osztani, hiszen a fal alsó kétharmadnyi része valójában a templomhajó délnyugati falával azonos. A felső egyharmadnyi rész magasodott csak a templomhajó tetőzetének gerince fölé. Egykoron itt, a karzat alatti ajtón lehetett bejutni a torony földszinti dongaboltozatos helyiségébe, illetve a karzatajton át a torony felső részébe. A karzat meglétét a fal déli felén fennmaradt boltváll fészke is egyértelműen bizonyítja. A templomhajó É-i falának alsó ÉNy-i harmada teljesen hiányzik. Hiányzik a földszinti rész teljes ÉNy-i fele és a karzatszintnek a karzatajtotól ÉNy-ra lévő része. Ennek ellenére megmaradt a karzatajto boltíve és déli kávjája. Az ajtónak minden méretét ismerjük: a küszöb és a boltváll között a káva magassága 149 cm, a boltváll fölé a nyílás boltíve 32 cm-re magasodik, az ajtó szélessége a boltvállnál mérve pedig 70 cm (11. kép).

A torony ÉK-i fala egyúttal a hajó nyugati fala is (4. kép). A hajó DNY-i falát egy élére állított téglából készített boltív zárja le. A boltív nem a toronyhoz készült teherhárító ív és nem csupán a torony fala alatt van meg, de tovább folytatódik ÉNy-i és DNY-i irányban is. A boltív alatt a fal is félköríves záródású, még a boltvállak is felismerhetőek. A torony boltozat feletti téglasorai íveltek, követik a boltozat ívét, és téglasorok csak jóval magasabban válnak ismét vízszintessé; mindez azt bizonyítja, hogy a templom és a hajó boltozata egy időben készült. A torony földszinti részét dongaboltozat fedte; a boltvállak az ÉNy-i és a DK-i falakról

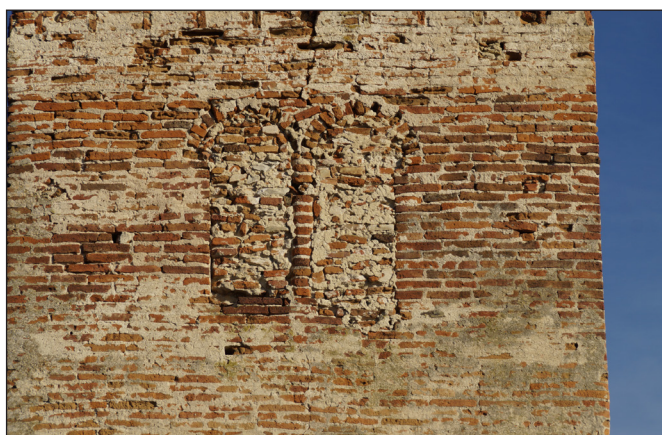
7. kép: A DNY-i homlokzat második emeleti ablakának külső nézete

A második szinten az elfalazott ikerablakok is teljesen egyforma méretűek. A két ablakot kívülről csak egy 14 cm széles pillér választja el egymástól. Az ablakok közötti pillér belülről 25–28 cm széles. Az ablakosztókon kutatás után láthatóvá vált annak eredeti kialakítása. A külső, 13–14 cm széles orrtag után a széleken egy, a falsíktól 8 centiméterrel beljebb lévő 8 cm széles horony volt. A DNY-i homlokzaton a második szint ikerablakánál az északi

ablaknyílás északi kávjánál maradt meg *in situ* a könyöklő egy részlete (7–9. képek).

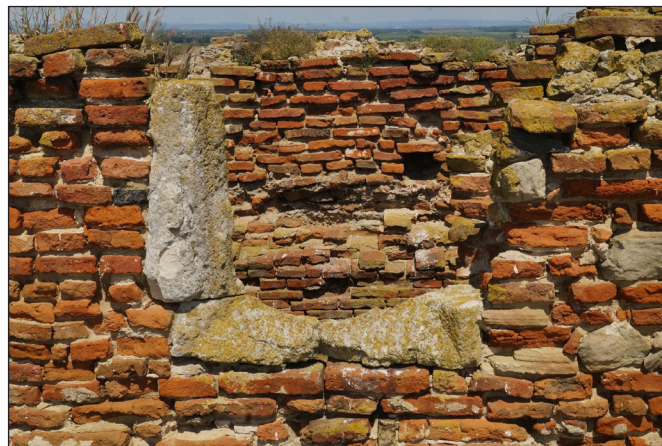
10. kép: A DK-i homlokzat harmadik emeleti ablaka restaurálás előtt

A torony harmadik emelete egyértelműen utólagos bővítés, magasztás eredménye. A fal középtengelyében itt is egy nagyméretű ablak töri át a falat. Az ablaknyílásban megmaradt az egyik szárkő töredéke és a könyöklő. A könyöklő eredetileg kifelé rézsűs kialakítású volt, akárcsak a szárkő. Mindkét kő erősen kopott, sérült. A hajó felőli oldalon a könyöklő alatti részben a téglafalból több téglasornyi kiomlott (10. kép).

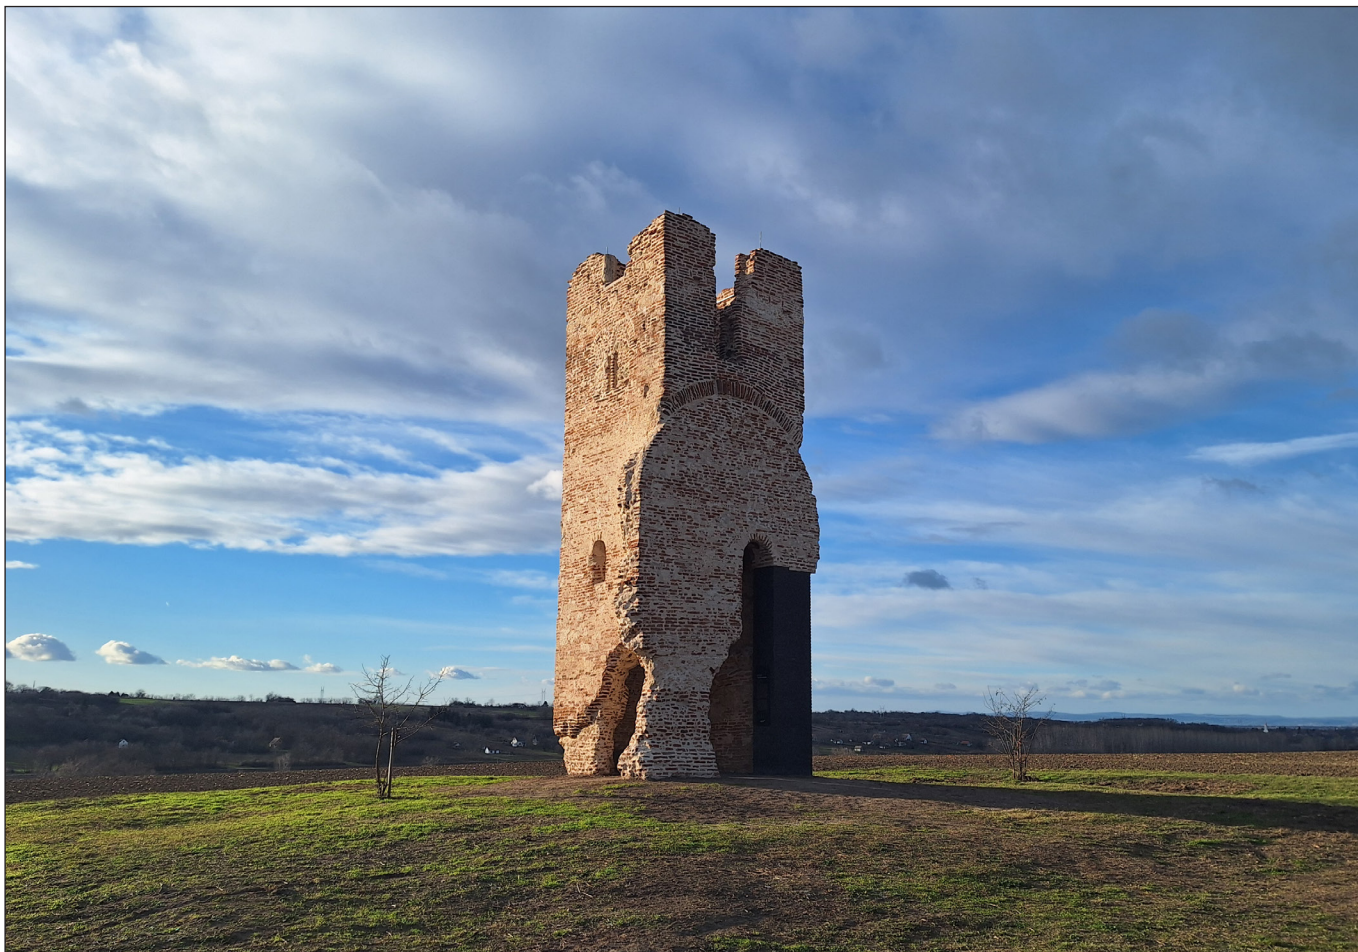
15. kép: A helyreállított és restaurátorok által konzervált torony az új sarokpillérrel

Az ádándi templomrom a Market Építő Zrt. ROM Vándor programjának hatodik megújított műemléke és az ötödik, amelyet a KÖZTI Zrt. (vezető tervező: Kelemen Bálint) tervei alapján konzerváltak. A program keretében végzett beavatkozások elsődleges célja a fennmaradt műemléki értékek védelme. Az ádándi beavatkozás – hasonlóan a többi ROM Vándor helyszínhez – minimalista volt a fennmaradt toronyra koncentrálni, koncepciója a restaurátori minőségű konzerváláson alapult, egyetlen, gesztusként megfogalmazott kortárs kiegészítéssel (16. kép). A torony megdőlése során az északkeleti fal elvált a rá merőleges falaktól, a szerkezeti repedéseket rejtett, száraz rendszerű falvarrással javítottuk rozsdamentes acél

spirálrudak alkalmazásával. A torony stabilizálása aláinjektálással történt, a sérült falfelületeket restaurátori módszerekkel konzerváltuk. Az 1940-es években készült téglapillért elbontottuk, az északi saroknál aláfalazás készült. A torony alja fagyálló klinkertégla burkolatot kapott. Az új falazaton, az északi sarokpillér egykori falnyílás felé néző oldalára került az antracitszürke színű, porszórt acél információs tábla, míg a romfüzet (vendégekönyv) kazettáját a padban helyeztük el. A torony falára erősített kisebb harangot bárki arra járó megkondgathatja.

Az új épített elemek, az északi sarokpillér burkolata, a padlóburkolat és a pad azonos anyagú, bazalt színű, strukturált, kapart felületű klinker burkolótéglából készültek, kontrasztot képezve az eredeti (többféle) téglanyaggal. Minden új kiegészítés (pillér, padló, pad, információs tábla) korlátozott léptékű, és kialakításában illeszkedik az épülethez (16. kép). A rom környékét tereprendezték a csapadékvíz-elvezetés érdekében, a területet pedig újrafüvesítették.

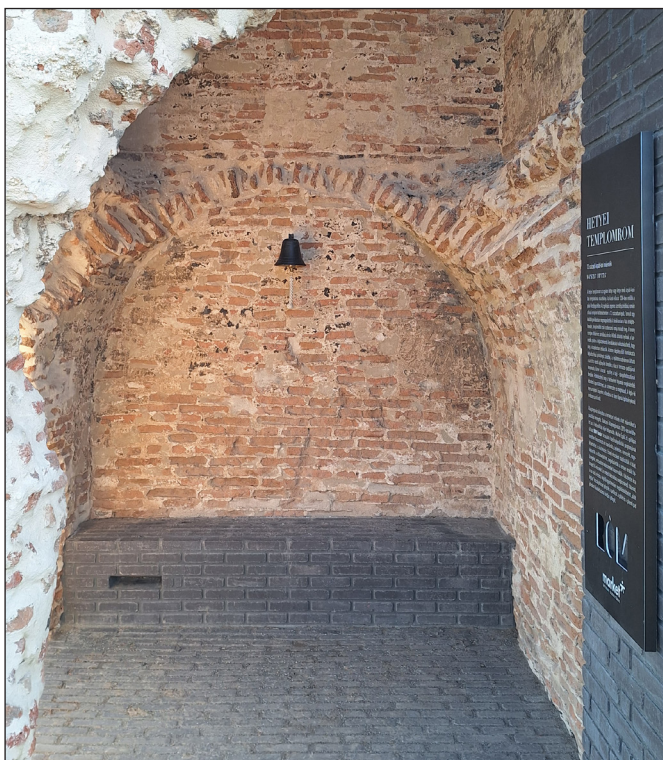
16. kép: A toronybelső: pad, romfüzet-kazetta és információs tábla
