AZ ASZÓFŐ-KÖVESDI TEMPLOMROM ÁLLAGMEGÓVÁSÁHOZ
KAPCSOLÓDÓ ÚJABB HELYSZÍNI KUTATÁS EREDMÉNYEI¹RÁCZ MIKLÓS²Magyar Régészet 13. évf. (2024) 1. szám, pp. 43–55. <https://doi.org/10.36245/mr.2024.1.6>

A TEMPLOMROM

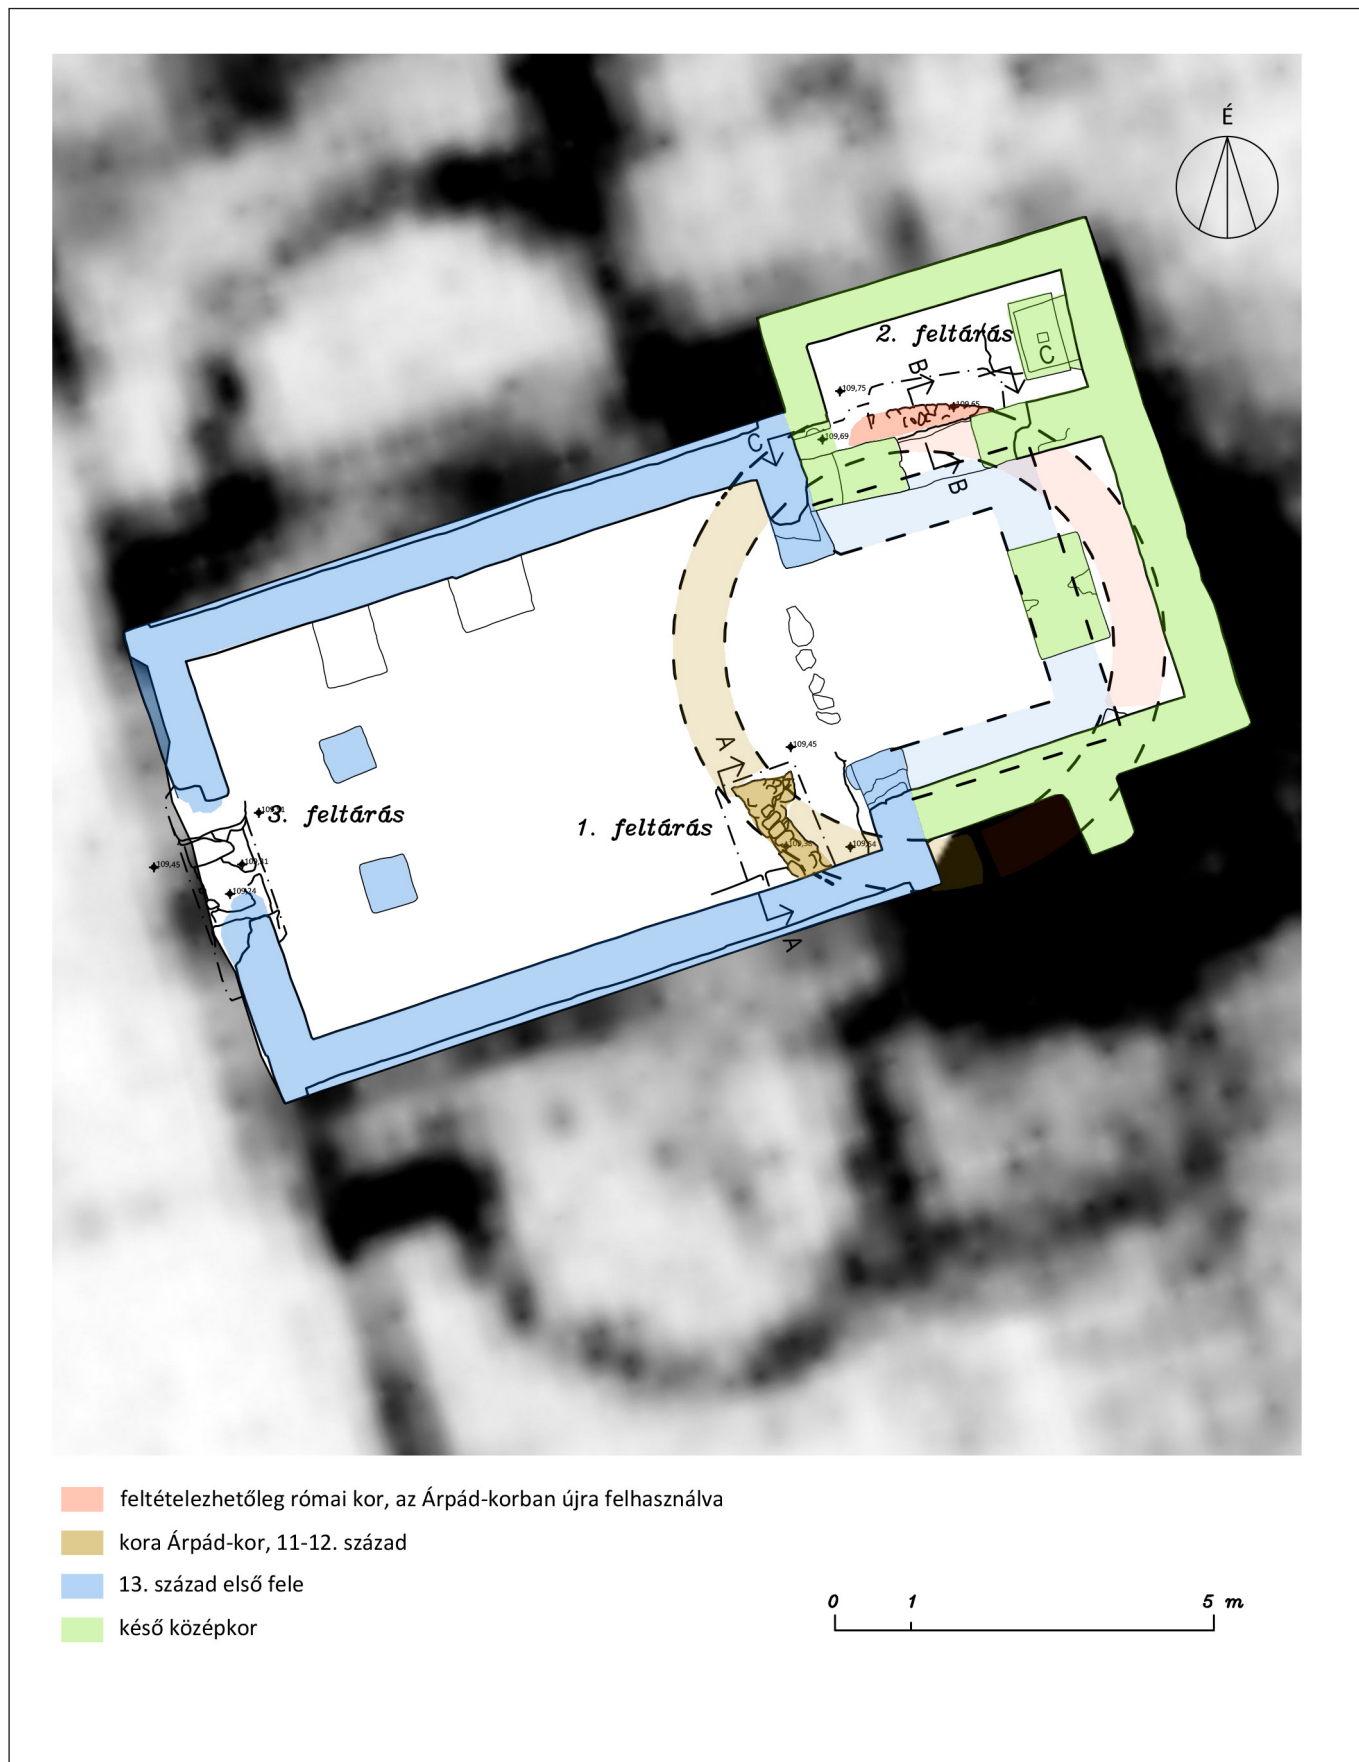
3. kép. Kutatási alaprajz a feltárt alapfalakkal és a templom környezetének talajradaros felmérésével. Épületfelmérés: Kvalitron Kft., Szappanyos Tibor, KÖZTI, Kelemen Bálint; építéstörténeti értelmezés: Rácz Miklós, talajradaros felmérés: Salisbury Kft., STIBRÁNYI & KLEMBALA 2022, méretarány: 1:125

A templomrom Aszófőtől délre, a Balaton öblének partján, a tó felé enyhén lejtő sík terep szélén áll, amelyet kelet és dél felől is már a part határol. A templomrom hajóból, négyzetes szentélyből és ennek északi oldalán hosszúkás sekrestyéből áll (1–3, 23. képek).

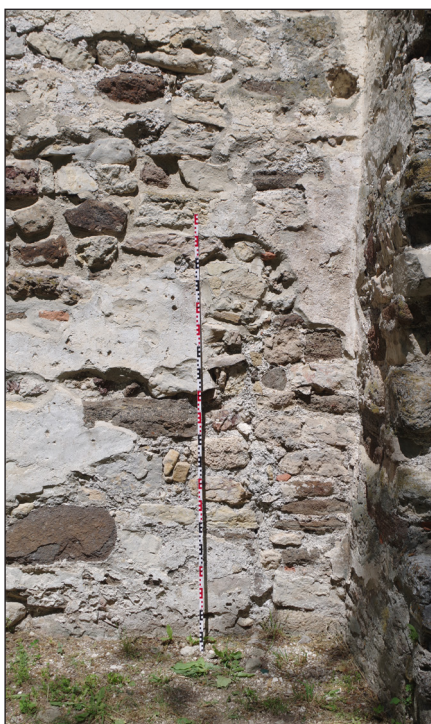
6. kép. Függőleges falelválás az északi hajófal keleti szakaszán

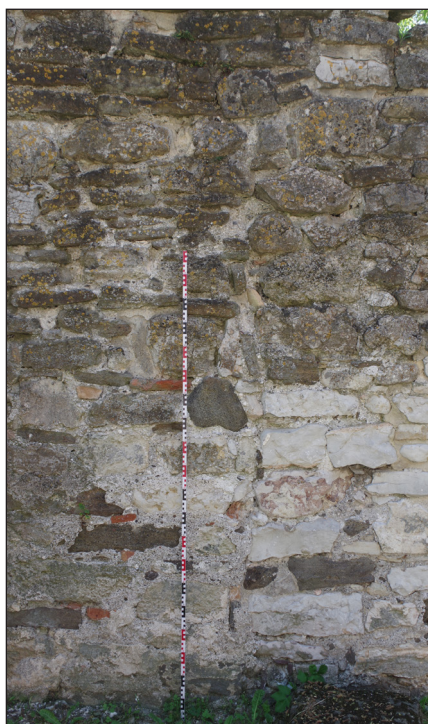
7. kép. Függőleges falelválás a déli hajófal keleti szakaszán

A déli fal esetén, ahol a falazat jobban vizsgálható, úgy tűnik, hogy a falelválás kb. 2,5 m magasságban egy falegyennél véget ér, és onnantól a fal már kötésben épült (2, 7. képek). A jobban látható, északi belső oldali falelválásban ugyanakkor egy, a falsíkhöz képest alaprajzilag ferdén álló, szabályos, sík illeszkedési felület részletei is láthatók néhány 10 cm-es szakaszokon. Ez arról tanúskodik, hogy a falhoz képest egy ferdén álló felület képezi a munkafázisok közötti határt. Ilyen határolófelület létrejött a falazatban leginkább úgy képzelhető el, hogy egy fennálló, ferdén húzódó felülethez előbb hozzáépült a falazat egyik fele, majd a felület, illetve korábbi, ferde irányú fal elbontása után folytatták a hajófal építését az előző szakaszhoz illeszkedve. A két falelválás elhelyezkedése nem szimmetrikus: az északi közelebb van (kb. 40 cm távolságban) a falsarokhoz, mint a déli (kb. 120 cm). A hajó keleti rövid beforduló szakaszain a középkori falazat épen megmaradt síkjai a szentély falcsatlakozásai mögé futnak (8. kép). E falelválásokból kitűnik, hogy a szentély és a sekrestye később épült hozzá a templomhajó falaihoz.

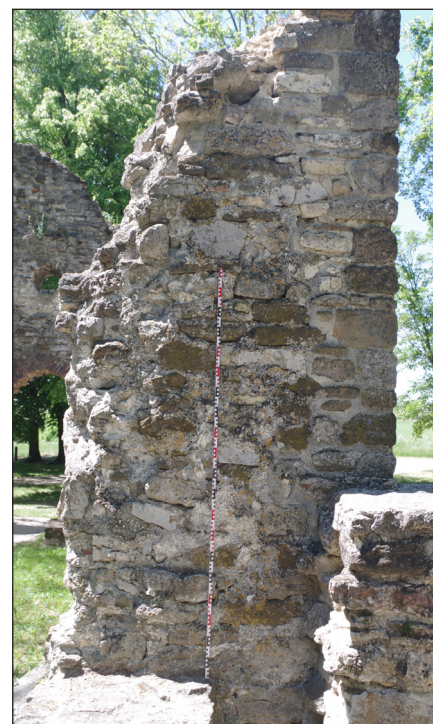
8. kép. A hajó keleti falsíkja a későbbi szentély falcsatlakozásának helye mögött

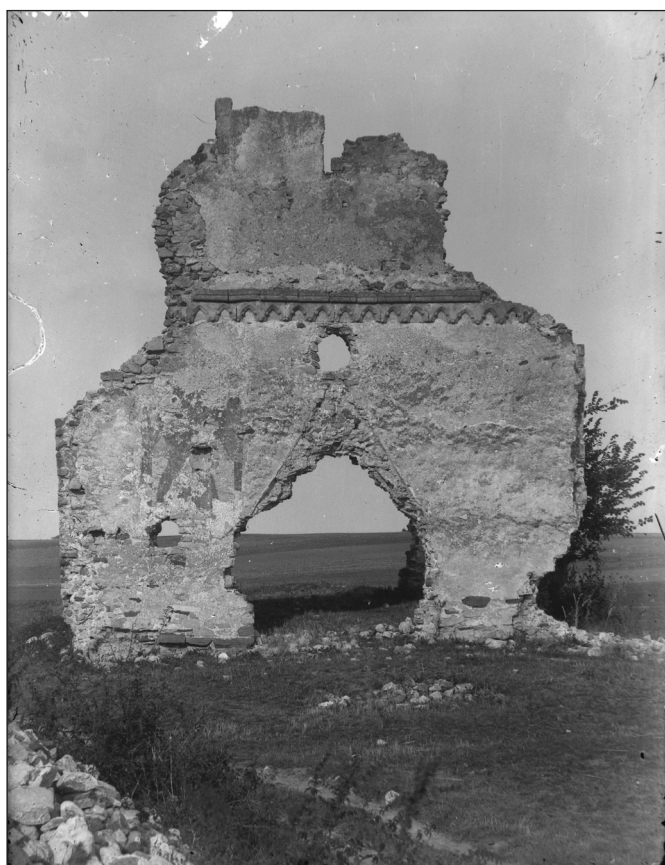
9. kép. Archiv felvétel a nyugati homlokzatról, 19. század vége vagy 20. század eleje. A nyugati hajófal északi felén freskó maradványai, a homlokzat felső részén a torony csonkja láthatók. (Műemléki Fotótár 033.500aN, GEREVICH 1938, 57. t.)

A nyugati homlokzatról az 1900-as évek elején vagy az 1800-as évek végén készült fényképen (9. kép) lényeges részletek láthatók, amelyek később eltűntek: a nyugati fal északi felén lévő freskómaradvány, a nyugati oromfalból kiemelkedő torony a homlokzattal egy síkba eső, kváderezett északnyugati sarkának indítása, az oromfal északi, faragott kő lezárásának indítása, a toronyemelet résablaka. A templomhajó nyugati nézetű, 1957 körüli fényképen (10. kép) a hajóbelső látható a konzerválás előtt, megfigyelhető a boltozatnyomok állapota.

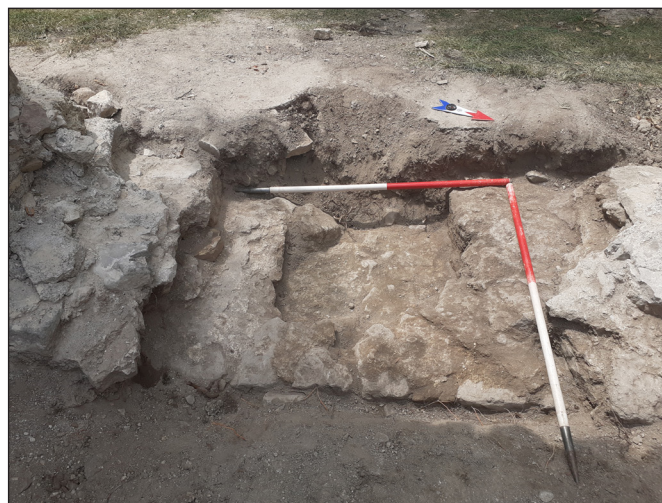
20. kép. A templomhajó délkeleti részén feltárt alapfalrészlet a hajófalon látható falelválással (2023. július 17.)

2023. július 17-én a szintsüllyesztés által érintett területen a korábbi régészeti kutatás, illetve földmunka során már feltárt két falmaradvány és a kapunyíláson belüli alapozás hitelesítő vizsgálatát és dokumentálását végeztük el. A templomhajó délkeleti részén a kialakult felszín alatt körülbelül 10 cm mélységben jelentkezett az 1957-es feltárási dokumentációból ismert falrészlet (18, 21. képek). A falmaradvány legfelső rétegét egy közel egyforma méretű, hosszúkás, hosszú oldalukkal egymás mellé helyezett kövekből álló kősor alkotja a fal nyugati széle mentén. E kősor teteje nagyjából egybeesik a déli hajófal kiugró alapozásának tetejével. A két fal összeépült, a hajófal alapozása épült hozzá a falmaradvány alapozásának széléhez. A felmenő hajófalban látható függőleges falelválás helye egybeesik a falmaradvány becsatlakozásának helyével (21. kép). A kősor alatti falazatrétegben a falmaradvány nyugati szélén ezektől eltérő szögletesebb, sarkosabb vörös homokkő anyagú kövek váltak láthatóvá, a többi oldalon a lentebbi felület a felső kősor keleti oldalán igen keskeny sávban került elő, északabbra kiszélesedett, és észak felől egy letörés határolta. E felületnél mélyebbre nem mentünk a feltárással, és feltárásunk alapján nem dönthető el, hogy ez a kontúr mennyiben jelenti a későbbi pusztulás, visszabontás fokát és mennyiben az alapozás megépített formáját.

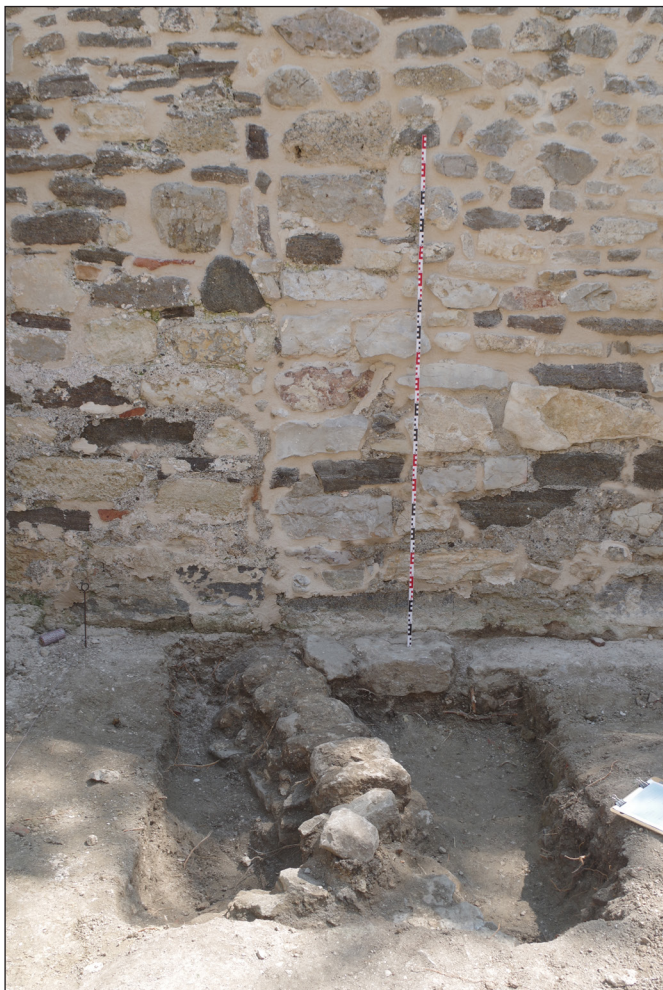
21. kép. A sekrestyében feltárt alapfalrészlet
(2023. július 17.)

A sekrestyében, a szentély északi falának északi oldalán körülbelül 10 cm mélységben mutatkozott a Zádor Mihály 1958-as alaprajzán feltüntetett – Fehér Géza feltárási dokumentációjában nem szereplő – falrészlet (19, 22. képek). Ez a falrészlet a szentélyfállal hegyesszöget zár be, keleten befutott az alá, és a szentélyfal láthatólag ráépült a falmaradványra. A szentélyfal északi sarka mellett jelentkező kősor nyugat felé haladva megszakadt, az ez alatti kősor azonban folytatódott, és így a sekrestye nyugati faláig követhető volt a fal egy rövid szakasz kivételével, ahol a lentebbi kősor is hiányos volt. A fal északi oldala alaprajzilag ívelt. A külső sík 15–20 cm-es, elnagyoltan megmunkált kövekből áll, a falmag szabálytalan rakású.

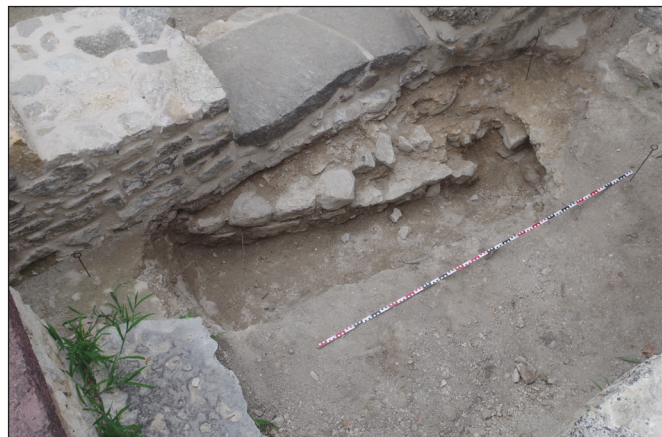
22. kép. A kapunál végzett feltárás kelet felől nézve
(2023. július 18, Oláh Dóra felvétele)
