A SZOLNOKI OSMÁN PALOTA RÉGÉSZETI KUTATÁSA

KERTÉSZ RÓBERT¹ – SZÖKE BALÁZS²Magyar Régészet 13. évf. (2024) 2. szám, pp. 44–59. <https://doi.org/10.36245/mr.2024.2.3>

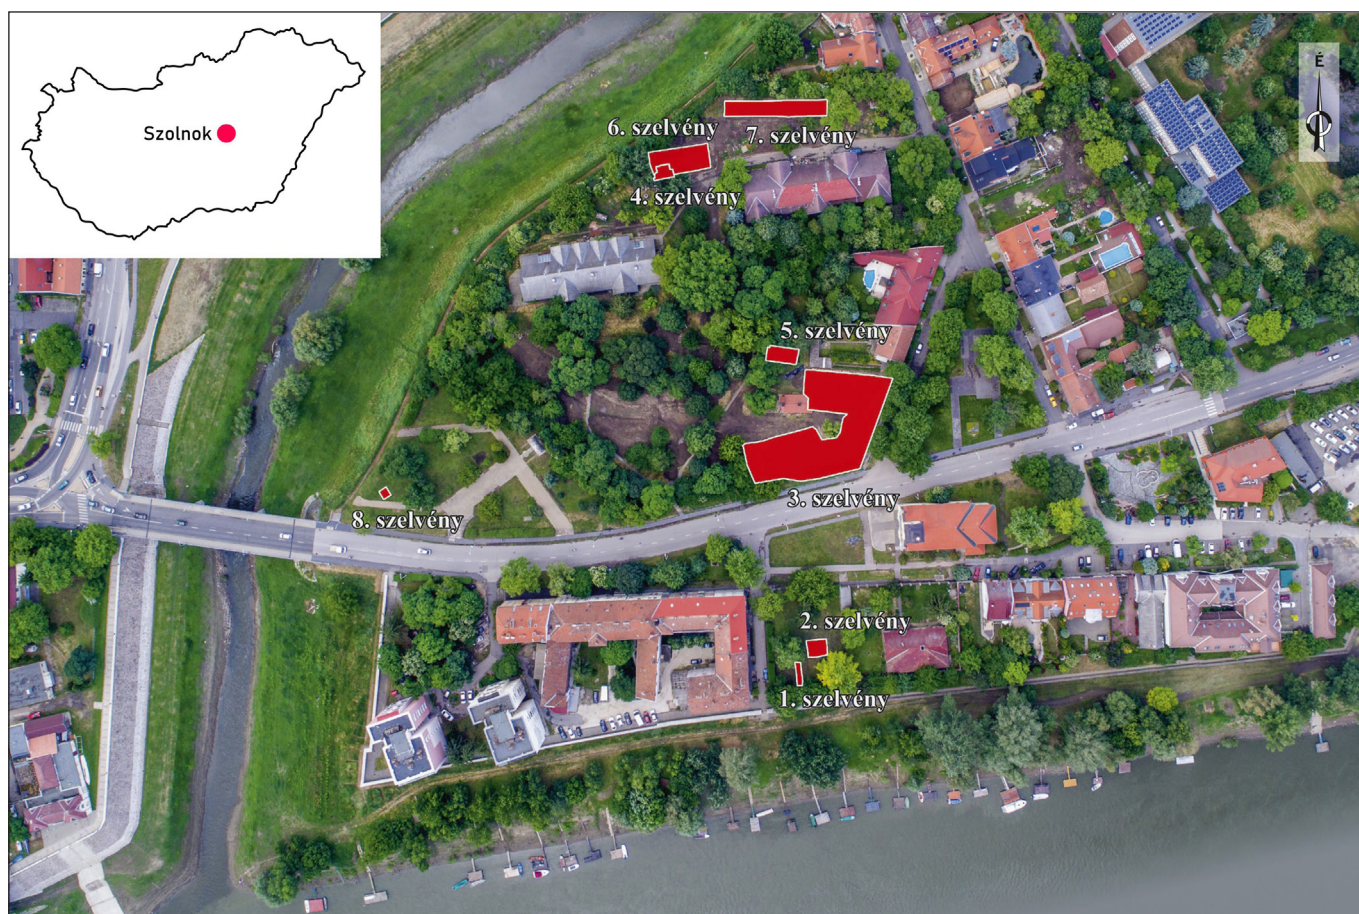
1. kép. A délről a Tisza, észak és nyugat felől a Zagyva által határolt szolnoki vársziget madártávlatból, a 2017–2019-ben feltárt 1–8. számú régészeti szelvények helyének kiemelésével (drónfelvétel: Lescsinszki Z., 2018; grafika: Horváth S.; KERTÉSZ 2021, 107, 103. kép)

A vár közepén nyitott 3. szelvényben tártuk fel azt a nagy méretű és téglalap alaprajzú, minden bizonnyal emeletes épületet, amely jellegzetes oszmán-balkáni építéstechnikával készült (1. kép). A szomszédságában, attól közvetlenül északra található, észak–déli tájolású, ugyancsak nagyméretű, téglalap alaprajzú, ám kőfalazatú, kaszárnyának meghatározható épület (2. kép 1) a hódoltságot közvetlenül megelőző időszakban épült ki (KERTÉSZ 2019, 12; 2021, 312–322, 324–330, 332, 335, 343–363. képek, 339–344, 365–370. képek, 348–374, 373–401. képek, 379–388, 391, 393–400, 407–430. képek, 404, 512–519, 531–543. képek, 537; KERTÉSZ *et al.* 2021, 36; 2024). A most bemutatásra kerülő, hozzávetőleg kelet-nyugati tájolású építményt az alapjaitól kezdve az oszmánok húzták fel (2. kép 2, 3. kép). A kaszárnya és az újonnan létesített rész épületszárnyai egymással közel derékszöveget bezáró, L alakú épületegyüttest alkottak (2. kép 1–2). Annak ellenére, hogy ennek az épületnek az ásatás során mindössze az északnyugati részén volt lehetőségünk kutatásokat végezni, ami a teljes alapterületének mintegy 40%-át tette csak ki, megállapítottuk, hogy két-traktusos volt (KERTÉSZ 2019, 12; 2021, 537; KERTÉSZ *et al.* 2021, 36; 2024).

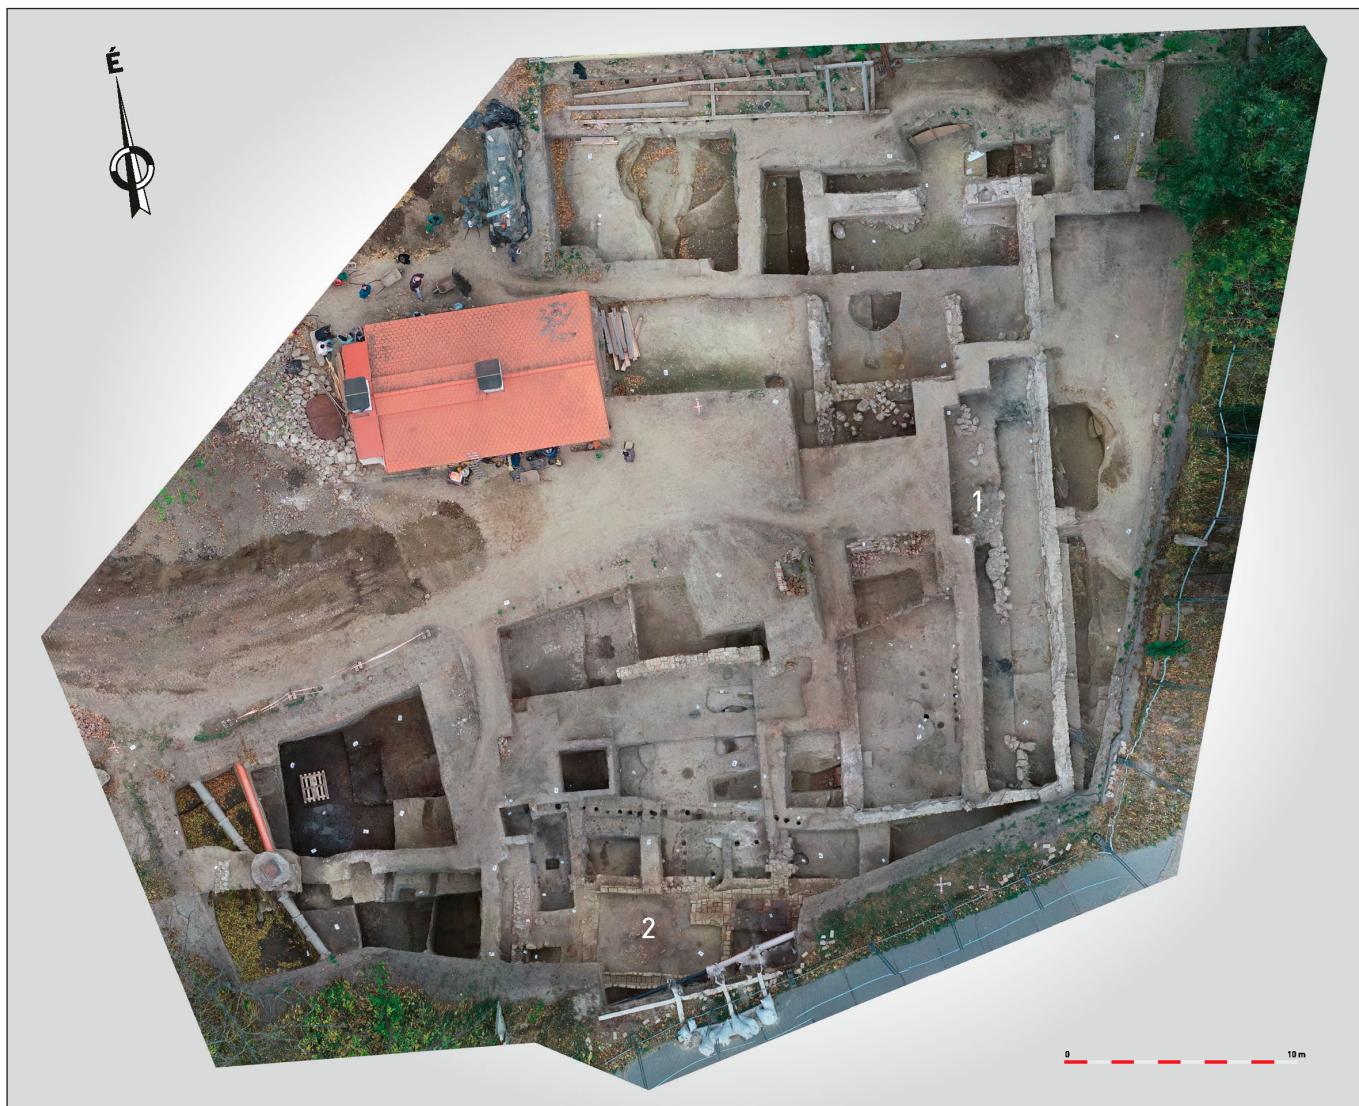
2. kép. A 3. szelvényben feltárt két török kori épület. 1. kaszárnya, 2. oszmán palota; Szolnok–Vár (ortofotó: Pazirik Informatikai Kft., 2018; KERTÉSZ 2021, 400, 430. kép)

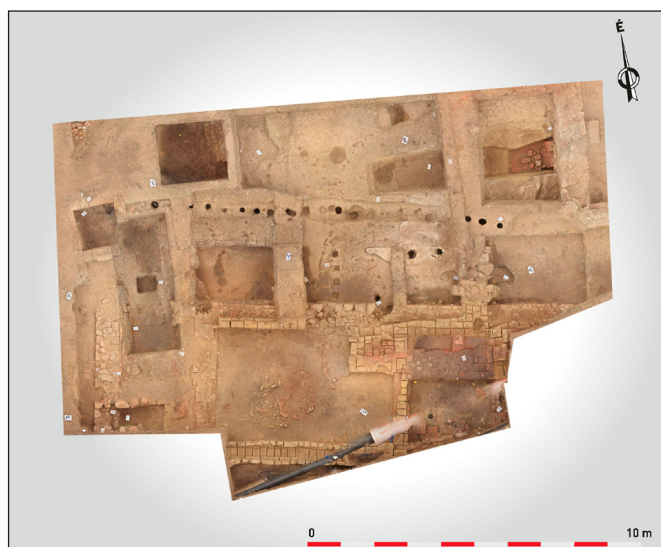
3. kép. A 3. szelvény déli szélén részlegesen feltárt oszmán palota. Szolnok–Vár; 16. század második fele–1685/1687 (ortofotó: Pazirik Informatikai Kft. 2018; KERTÉSZ 2021, 526, 549. kép)

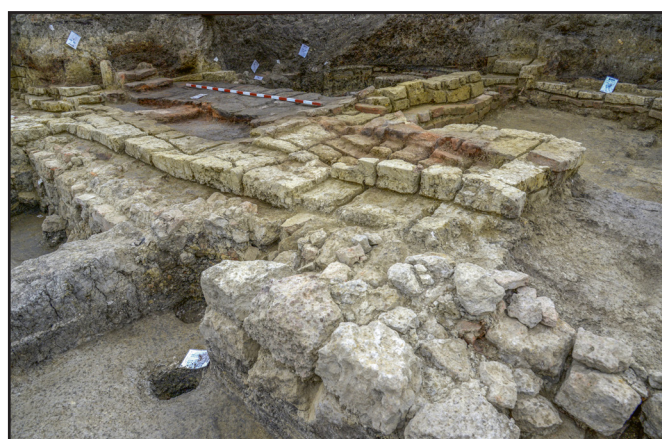
5–6. kép. A palota alapozásának és agyagtéglafalának feltárt részletei. Szolnok–Vár, 3. szelvény (fotó: Kozma K. 2018; KERTÉSZ 2021, 534–535, 542, 556., 566. kép)

felső sor fugáit az ásatáson részlegesen kipreparáltuk, így az agyagtéglák kötésrendje is megfigyelhetővé és dokumentálhatóvá vált (3–6, 8, 10–11. képek; KERTÉSZ 2021, 546–549, 571–574. kép).

ugyancsak elkövezték. Az épület kb. nyugati harmada – a két egymásba nyíló kis fülke (4. kép 1–2, 12. kép 1–2) és az azokhoz dél felől kapcsolódó helyiség (4. kép 6, 12. kép 6), valamint a szomszédos terem (4. kép 3, 12. kép 3) nyugati fele és a szofa (4. kép 7, 12. kép 7) nyugati széle – alatt az ispánsági vár nem sokkal korábban betemetett sáncárka húzódik, amelynek következtében az említett rész szemmel láthatóan megsüllyedt (5. kép).

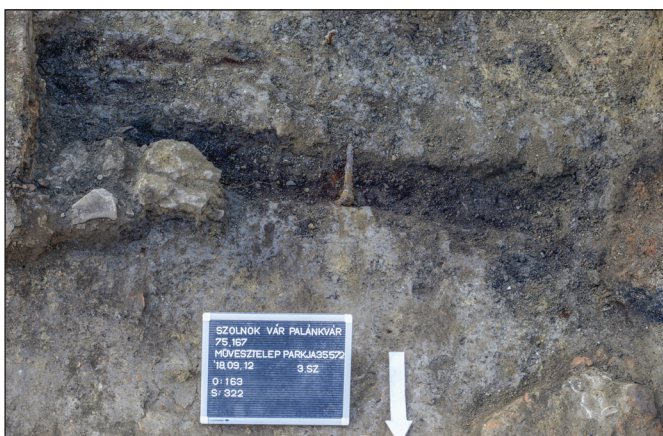
7. kép. Az alapozás külső oldalát megtámasztó, agyagba rakott kő- és téglatormelék, valamint vasszeggel átütött fagerenda lenyomata. Szolnok–Vár, 3. szelvény, oszmán palota (fotó: Kozma K. 2018; KERTÉSZ 2021, 544, 568. kép)

színére építették. Külső oldalát agyaggal, kö- és téglatörmelékkel, valamint fagerendával támasztották meg (7. kép), a belső részt pedig agyaggal töltötték fel (8. kép). Ennek köszönhetően az épület némiképp kiemelkedett a környezetéből (KERTÉSZ 2021, 531–535, 542–545, 552, 554–556, 565–570, 578. képek). A palota U alakú főfalainak, valamint az épület tengelyében emelt traktusosztófal vastagsága mintegy 70 cm, a válaszfalak kb. 30 cm-esek voltak (4. kép). A főfalak és a traktusosztófal tartószerkezetét fagerendákból és faoszlopokból álló váz alkotta (9. kép). A váz közeit égetetlen, azaz nyers agyagtéglákkal (*ciğ tuğla*) töltötték ki, a faváz mindkét oldalát köpenyezték (10. kép). Az ásatás során sikerült az agyagtéglák közötti, kissé eltérő színű, agyagból készült kötőanyag elkülönítése (11. kép). A falazat belső, valamint külső síkja, illetve a leg-

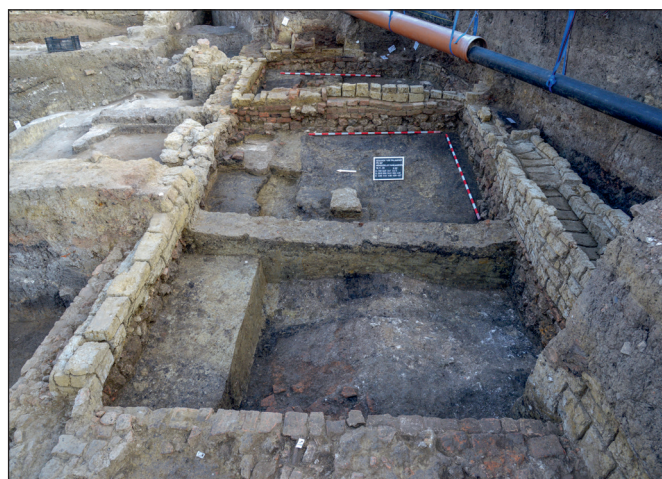
8. kép. A palotaépület belső részének agyagos feltöltése. Szolnok–Vár, 3. szelvény (fotó: Kozma K. 2018; KERTÉSZ 2021, 545, 570. kép)

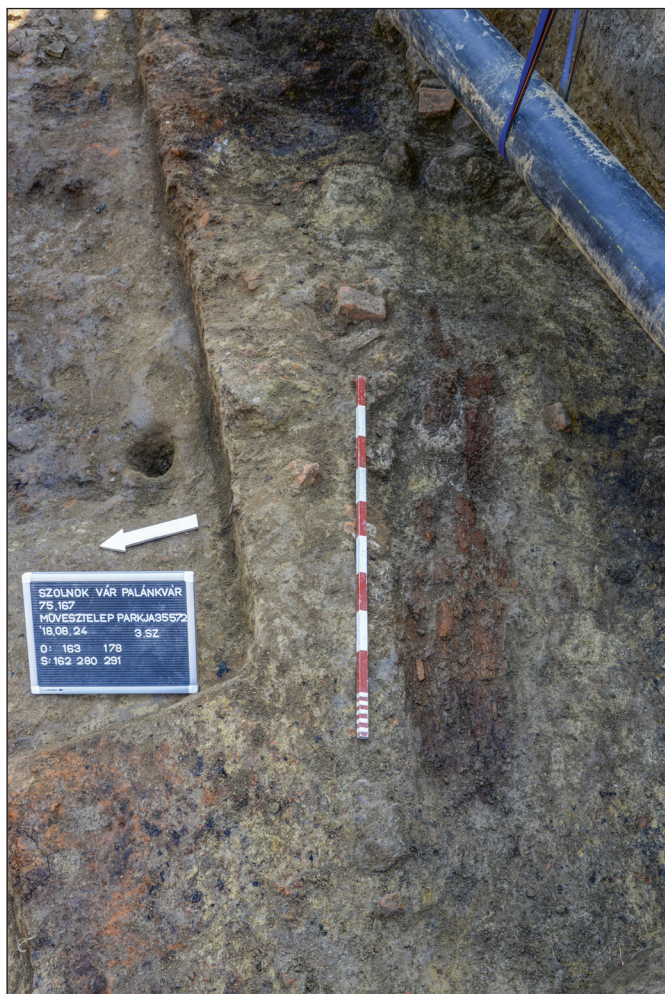
9. kép. A palota északi és déli traktusát elválasztó fal vízszintes gerendájának maradványa.

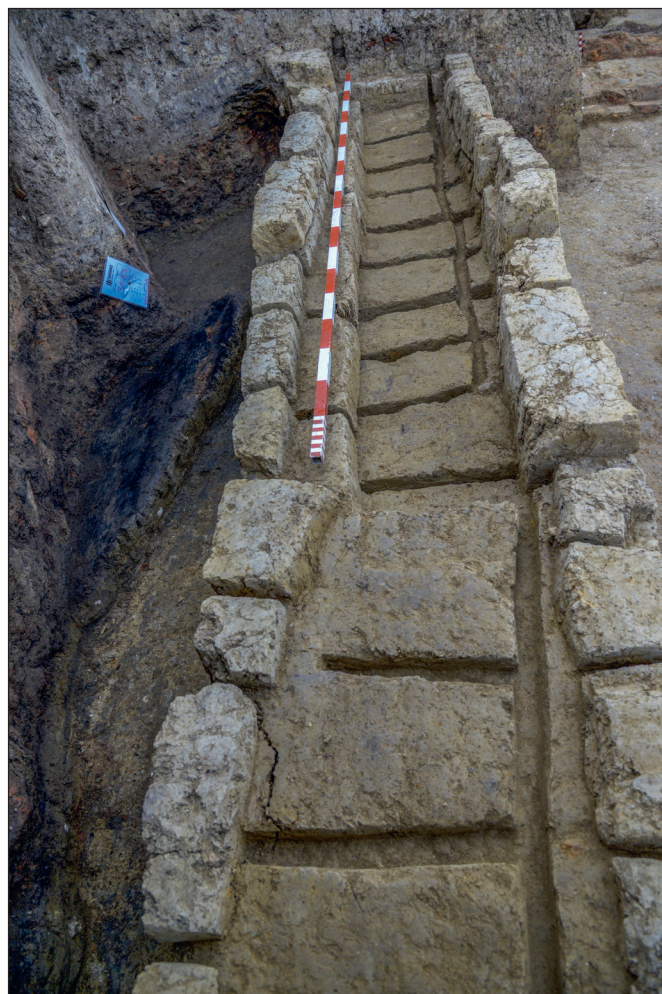
10. kép. Elkorhadt fagerenda helye a kiégetetlen agyagtéglából épített traktusosztófal magjában.

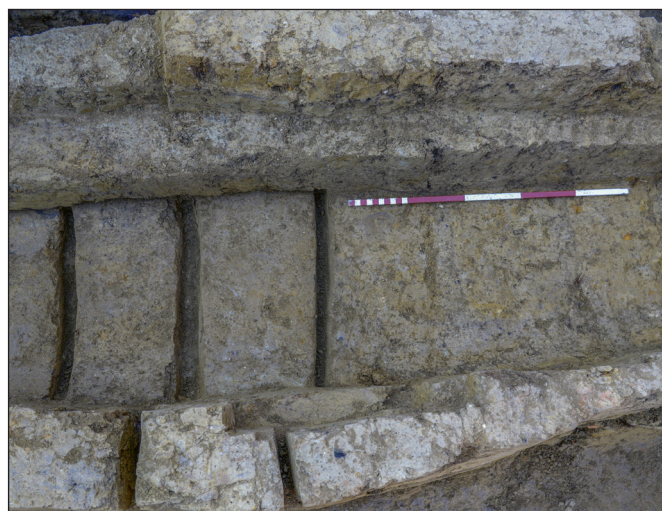
11. kép. A traktusosztófal közepének kipreparált és kibontásra váró agyagtéglái, ahol az utóbbiak esetében a kötőanyag színe egy árnyalattal eltér környezetétől. Szolnok–Vár, 3. szelvény, oszmán palota (fotó: Kozma K. 2018; KERTÉSZ 2021, 548, 573. kép)

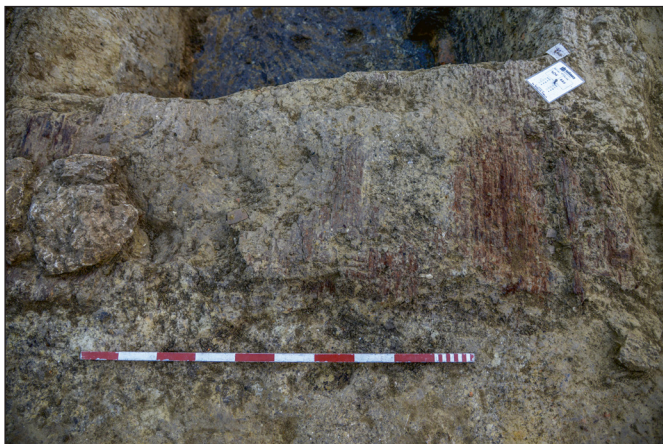
13. kép. A palota északnyugati sarkában feltárt I. fülke deszkapadlójának részlete és a déli oldalát lezáró favázás fal maradványa. Szolnok–Vár, 3. szelvény (fotó: Kozma K. 2018; KERTÉSZ 2021, 538, 559. kép)

lenyomatát a régészeti feltáráson egyértelműen azonosíthattuk (13. kép). A Gencs aga-ház párhuzama (15. kép) alapján mindkettőt a belső udvarból nyíló déli traktus nyugati helyiségéből lehetett megközeleltetni (4. kép 6, 12. kép 6), hogy kitisztíthassák az emésztőgödröt, amikor az szükségessé vált.

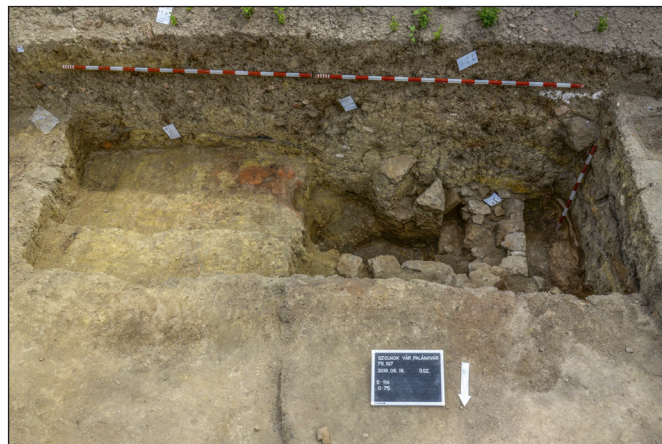
14. kép. A palota északi traktusának nyugati szélén, a fal tövében azonosított, metszetre bontott emésztőgödör. Szolnok–Vár, 3. szelvény (fotó: Kozma K. 2018; KERTÉSZ 2021, 553, 579. kép)

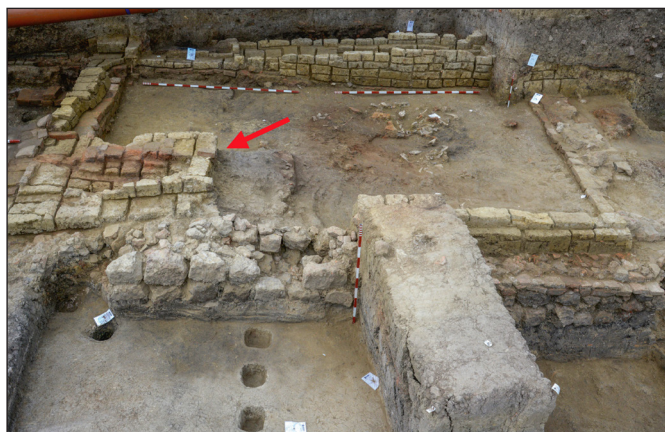
18. kép. A palota északi traktusának nyugati terme, amit az 1590-es évek második felétől 1685/1687-ig kályhával (nyíllal jelölve) fűtöttek. Szolnok–Vár, 3. szelvény (fotó: Kozma K. 2018; KERTÉSZ 2021, 554, 580. kép)

sarkába szemeskályhát raktak az 1590-es évek második felében (5–6. képek, 12. kép 3. IV, 18–19. képek). Az északi traktus egy kisebb helyiséggel folytatódott (3. kép, 4. kép 4). Ennek teljes északi fala mentén agyagba rakott, különböző méretű és alakú téglákkal burkolt nyílt tűzhelyt alakítottak ki, ugyancsak a 16. század 90-es éveinek végén (3, 5–6. képek, 12. kép 4. VI, 20. kép). Funkciója ekkor egyértelműen konyhaként (*mutfak*) határozható meg. A sort egy újabb, nagyobb helyiség zárja (3. kép, 4. kép 5) az északnyugati sarkában kályhával (12. kép 5. V), amelynek éppen csak a nyugati szélét figyelhettük meg. A konyha két oldalán található egy-egy terem kályháinak szájai közvetlenül a nyílt tűzhelyre nyíltak (3, 5–6. képek, 12. kép IV–VI, 18, 20–21. képek). Mindez azt bizonyítja, hogy a két kályhával fűtött helyiség füstmentes lakószoba (*oda*) volt, legalábbis az 1590-es évek második felétől. Teljesen feltárni csak a deszkapadlóval fedett nyugati szobát tudtuk (3, 5. képek, 12. kép 3, 18. kép). Az egyes deszkákat a stabilitás érdekében – minden bizonnyal az alattuk lévő párnafákhoz – szögekkel rögzítették, amelyek maradványait az ásatáson is megtaláltuk (KERTÉSZ 2021, 554–557, 580–581, 583–584, 586. képek).

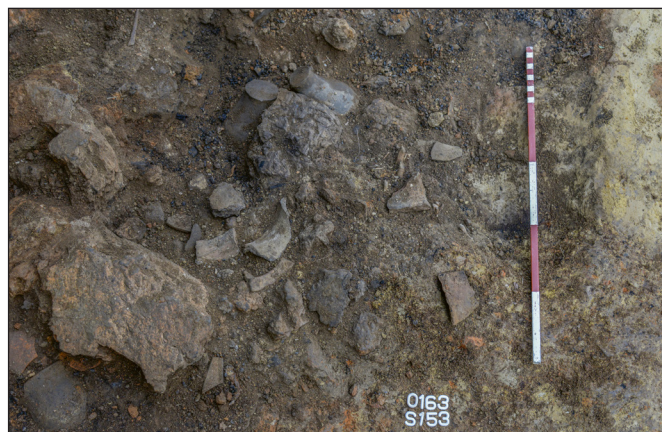
19. kép. A nyugati szoba (oda) szemeskályhájának az 1685. évi keresztény visszafoglalást követően elplanírozott omladéka. Szolnok–Vár, 3. szelvény, oszmán palota 1685/1687 (fotó: Kozma K. 2018; KERTÉSZ 2021, 555, 583. kép)

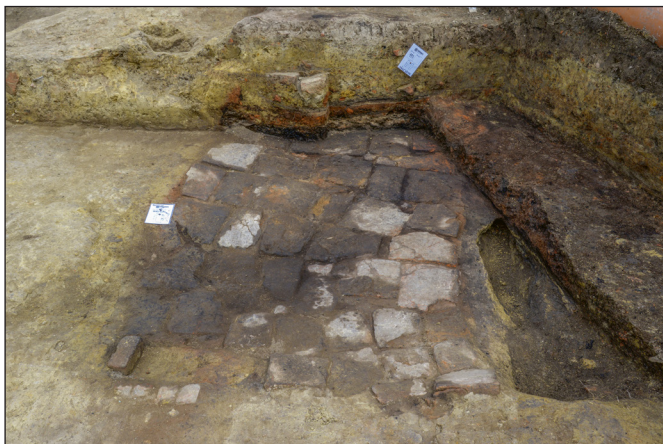
20. kép. A konyha (mutfak) nyílt tűzhelye. Szolnok–Vár, 3. szelvény, oszmán palota, 1590-es évek második fele–1685/1687 (fotó: Kozma K. 2018; KERTÉSZ 2021, 556, 584. kép)

A palota Bektashoz köthető újjáépítésekor ugyan megőrizte előkelő használatát, viszont egy markáns koncepcióváltás eredményeképpen, láthatólag a magyarországi szokásoknak és éghajlatnak megfelelő átalakítással vették újból használatba. Erre utal a földszint északi traktusának két legnagyobb helyiségében, a 16. század 90-es éveinek végén utólagosan kiépített fűtésrendszer, amely a helyi hódoltság műhelyekből származó szemeskályhák elhelyezését jelentette (12. kép IV–V, 18–19, 21. képek; KERTÉSZ 2021, 555, 557, 583, 586. képek). Másrészt az előzővel összefüggésben a két szoba közötti helyiségben a nyílt tűzhellyel ellátott konyhát is ugyanekkor hozták létre (12. kép VI, 20. kép; KERTÉSZ 2021, 556, 584. kép).

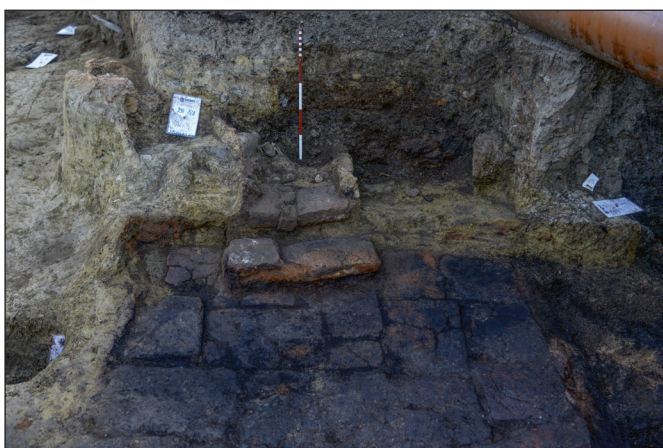
21. kép. Az északi traktus keleti szobájának (oda) északnyugati részén azonosított kályha, amelynek szája a konyha (mutfak) nyílt tűzhelyére nyílt. Szolnok–Vár, 3. szelvény, oszmán palota, 1590-es évek második fele–1685/1687 (fotó: Kozma K. 2018; KERTÉSZ 2021, 557, 586. kép)

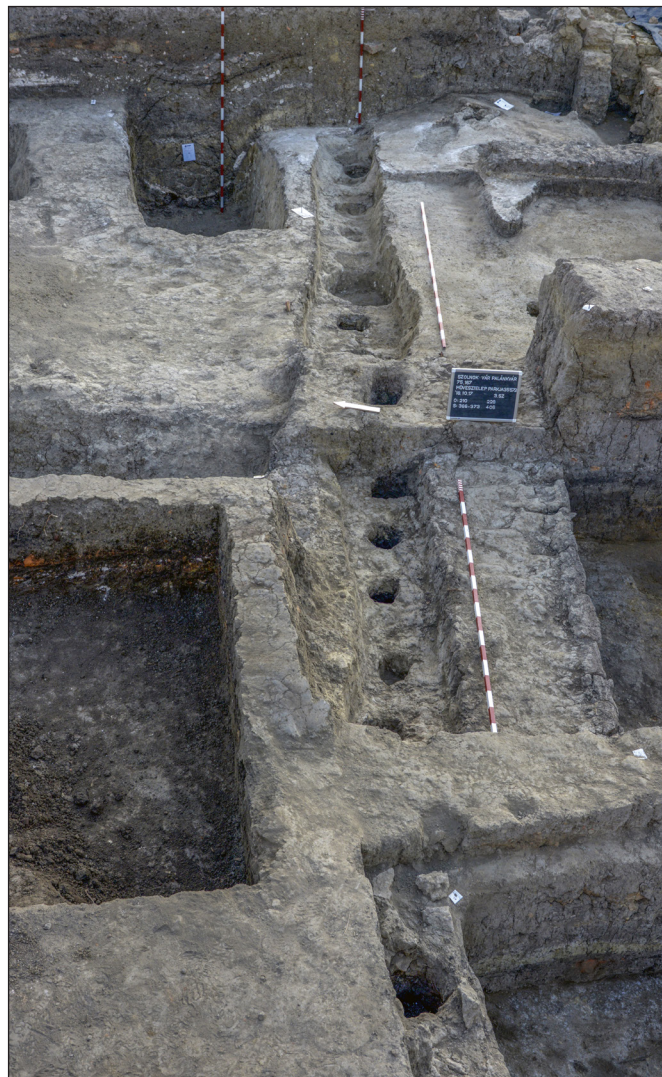
22. kép. A palotát övező palánk északi szakaszának maradványa. Szolnok–Vár, 3. szelvény (fotó: Kozma K. 2018; KERTÉSZ 2021, 540, 563. kép)

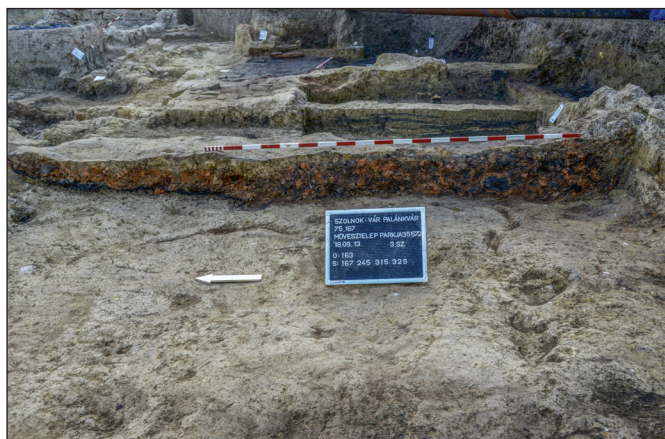
23. kép. Padlószintek metszetei az északi traktus nyugati termében. Szolnok-Vár; 3. szelvény, oszmán palota (fotó: Kozma K. 2018; KERTÉSZ 2021, 538, 560. kép)

A palota fennállásáról – az egymást követő, pénzérméssel keltezett padlószintek (23. kép) és egyéb adatok alapján – a 16. század második felétől beszélhetünk; élete a keresztény visszafoglalás, 1685 után nem sokkal zárult le. Néhány további bizonyíték azt támasztja alá, hogy az épületet nem közvetlenül a török ostrom után emelték. A palotának az egykori talaj felszínére épített, agyagba rakott törtkő alapozása alatt ugyanis rábukkantunk egy, az oszmán foglalatást követően emelt, hasonló tájolású, cölöpszerkezetű épület maradványaira (24. kép; KERTÉSZ 2021, 537–539, 560–561. képek).

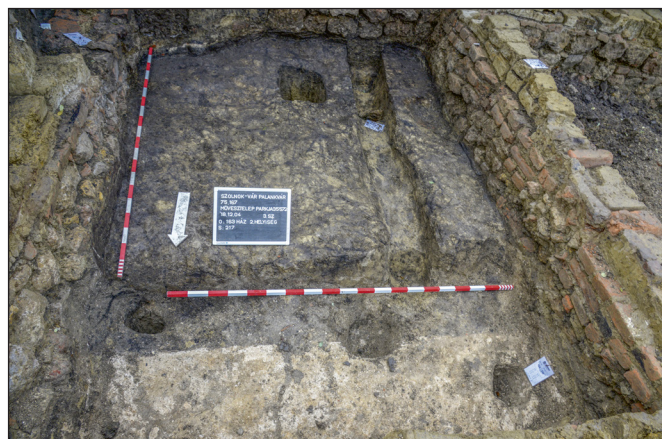
24. kép. A palota helyén állt korábbi, cölöpszerkezetű épület alapozási árkainak részlete. Szolnok-Vár; 3. szelvény (fotó: Kozma K. 2018; KERTÉSZ 2021, 539, 561. kép)

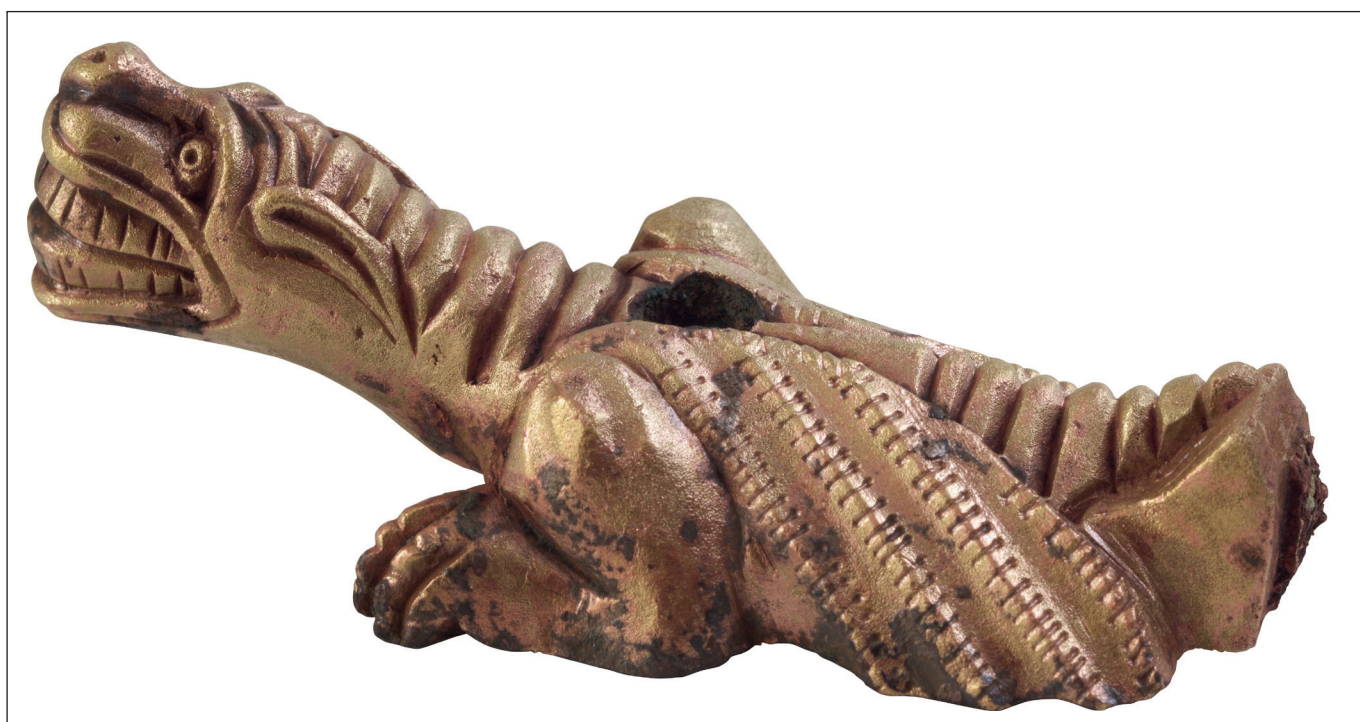
25. kép. Sárkányt ábrázoló egyedülálló lelet az oszmán palotából – öntés után a szárnyak felületét poncolt motívummal díszítették. Szolnok-Vár; 3. szelvény, 16. század második fele; hosszúság: 8,4 cm, szélesség: 1,1–3,8 cm, magasság: 1,35–2,95 cm (fotó: Kozma K. 2018; KERTÉSZ 2021, 564, 594. kép)
