# *Genius loci* **Laszlovszky 60**

# Pszeudovár vagy történeti rekonstrukció?

FELD ISTVÁN\*

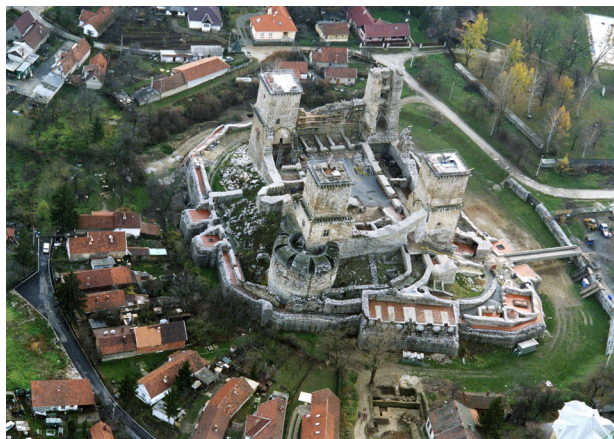
► 1. kép. Diósgyőr vára a kiépítés után, észak felől, 2010  
(fotó: civertan.hu)

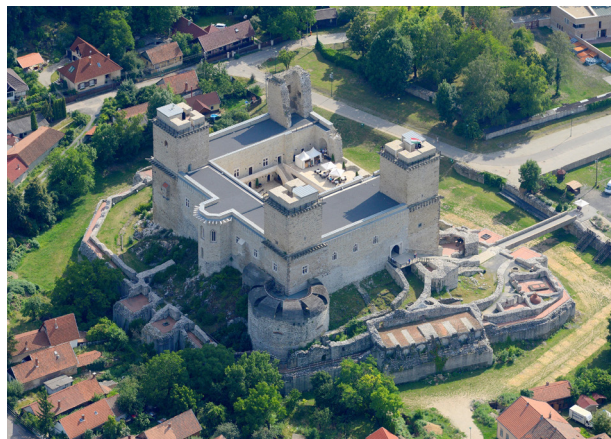
► 2. kép. Diósgyőr vára a kiépítés után, észak felől, 2016  
(fotó: civertan.hu)

A 2013–2014-ben megvalósított kiépítési munkák<sup>17</sup> tudományos alapja gyakorlatilag még a szakmai közvélemény számára sem ismert, illetve nem hozzáférhető (2. kép). Az a médiában széles körben hangoztatott felfogás, miszerint „az újjáépítés az eredeti tervek alapján történt”,<sup>18</sup> természetesen csupán a közvélemény (talán nem is tudatos) félrevezetésének tekinthető. Sor került ekkor három palotaszárny, s bennük a kápolna és a kéthajós nagyterem teljes kiépítésére, de a nyugati szárnyat csak a földszint magasságáig egészítették ki, és egyelőre lemondtak a tetők rekonstrukciójáról (3. kép). Míg a nagyterem és a legtöbb más tér így létrejött építészeti struktúrája, ezen belül különösen a boltozati rendszer alapvetően megfelel a ránk maradt építészeti töredék-

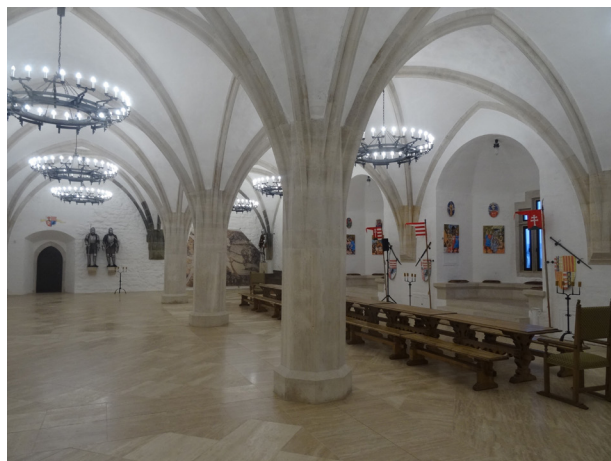
► 3. kép. Diósgyőr várának emeleti nagyterme, 2015  
(fotó: Lővei Pál)

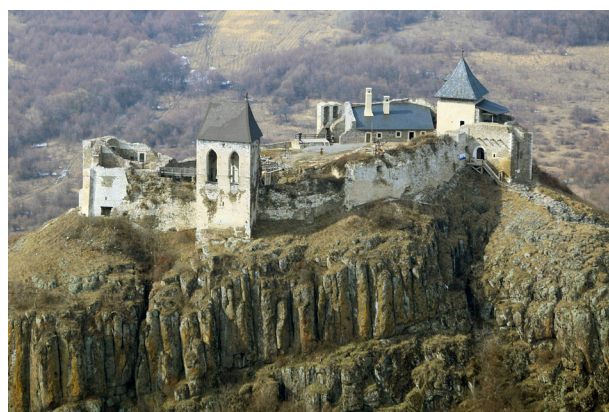
► 4. kép. A füzéri felsővár a kiépítés előtt, 2010 (fotó: civertan.hu)

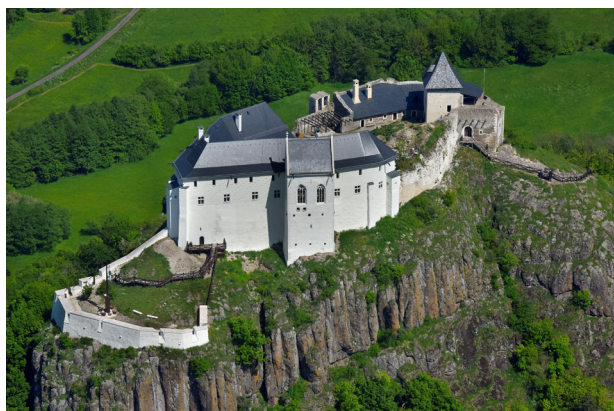
► 5. kép. A füzéri felsővár a kiépítés után, 2017  
(fotó: civertan.hu)

Később mindezek szolgáltak „tudományos” alapként a nyugati várrész teljes körű, tetőszerkezetet is magába foglaló kiépítése számára, miközben a második emelet egykori léte – mely tulajdonképpen egy tetőtér szint lett, hangsúlyos külső ablaksorral – egyáltalában nem igazolható. Megépítésére egyértelműen a mai igények miatt került sor, az itt elhelyezkedő kiállítási tereknek semmi közük sincs egy állítólagos történeti rekonstrukcióhoz. Nem problémamentes ebből a szempontból a különösebb rendszer nélkül alkalmazott, néha kifejezetten didaktikus modern építészeti elemek léte sem.<sup>32</sup> Diósgyőrhöz hasonlóan itt sem tudjuk, milyen megfontolásból kerültek az egyes homlokzatokra, illetve az egyes terekbe gótikus, illetve reneszánsz tagozatú nyíláskeretek (5. kép).<sup>33</sup>

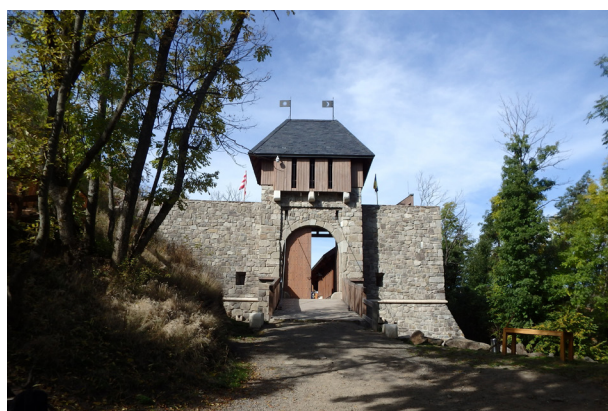
► 6. kép. A füzéri alsóvár bejárata a kiépítés után, 2017  
(fotó: Simon Zoltán)

Kissé másképp ítélnél meg az alsóvár kiépítése. Az itt megépült, a látogatók számára bizonyára attraktív várkapu (mely esetében csak a kapukeret formája és mérete tekinthető hitelesnek, a legtöbb további részlete vonatkozásában sem a közelebbi, sem a távolabbi környékről nem

ismerünk párhuzamokat) alapvetően a vár területének lezárását és a mögötte elhelyezkedő, a pénztárat, ajándékboltot és toalettet magába foglaló modern épület takarását szolgálja (6. kép).<sup>38</sup>
